# 1 锅炉炉排下部风仓细灰排放系统问题分析

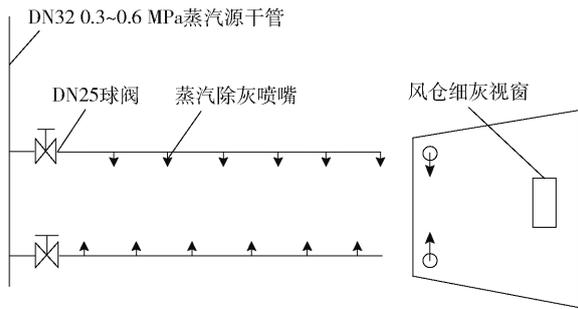
图1 炉排下部风仓内蒸汽除灰安装示意图

两台 CG-35/39-MI 型电站锅炉采用的是链条炉排,炉排的形式为鳞片式炉排,送风形式为分段式左右两侧对称送风,原设计炉排下部风仓的细灰排放通过手动完成(正常情况下,每班每台锅炉排灰门操作机构排灰 1~2 次)。锅炉投运初期,由于锅炉燃煤煤质的水分含量 < 8%,且燃煤颗粒度超出了锅炉的设计值(6 mm 的细煤量 > 50%),导致炉排细灰漏量明显加大<sup>[3-4]</sup>,细灰中时常夹杂一定比例未烧透的暗红色细煤颗粒,若不及时排放,在风仓内极易造成二次燃烧,导致细灰达桥结渣,致使排灰门手动排灰无效,炉排风仓不能正常送风影响锅炉燃烧;锅炉尾部的从动轴不能通风冷却,导致锅炉从动轴与轴套受热被卡住,不能自由转动,长时间的高温加热,使从动轴挠度加大,出现明显的弯曲现象,从而导致炉排异常,锅炉设备无法正常供汽。

4) 排灰门排灰采用气动排灰方式<sup>[5-6]</sup>,气动排灰安装如图 1 所示。首先在炉排下部均布的风仓侧面加装一个细灰观察门,观察门选用耐温玻璃等可视材料,安装时注意观察门的密封工作。接着在风仓内排灰门上部布置两根 DN25 mm 的钢管(钢管进行分段固定,分段固定的间距控制在 65 cm 左右,防止气动排灰工作时钢管跳动)<sup>[7]</sup>,并在钢管上均匀布置  $\phi 8$  mm 的孔。孔的个数及间距根据炉排的宽度、排灰门位置及细灰量决定,一般间距为 60 cm。最后在 DN25 mm 钢管中通入 0.3~0.6 MPa 的低压蒸汽。

排灰技改工作完成后即可实施气动排灰,通过细灰观察门观察风仓细灰漏量,及时拉动排灰门手柄,使放灰板处于开启的状态,同时打开蒸汽源球阀,只需 5 s 即可彻底清除炉排下部风仓的积灰。排灰完成后,手动关闭排灰门,只需手动两次即可完
