# 历史遗留场地黄金堆浸尾渣周边土壤 及地下水污染状况研究

**[摘要]** 本文选择甘肃、新疆两地三处的历史遗留黄金堆浸尾渣场地,研究三场地黄金堆浸尾渣及周边土壤、地下水的污染状况。研究共采集195个黄金堆浸尾渣样品,469份土壤样品(含12份对照点样品),42份地下水样品(含3份对照点样品)。结果显示,历史遗留黄金堆浸尾渣样品通过酸浸或水浸检出总氰化物(以 $CN^-$ 计)、Cu、As、Cd、Zn、Pb、Ni因子,黄金堆浸尾渣周边土壤部分点位存在砷元素超标,周边地下水部分点位存在砷元素超标。堆浸尾渣周边土壤及地下水中砷元素含量明显偏高,与氰化堆浸提金生产过程金矿伴生砷含量高有关,随着时间的推移,经过雨水冲刷及渗滤液的作用,尾渣底部及附近的土壤、地下水遭受砷元素污染。

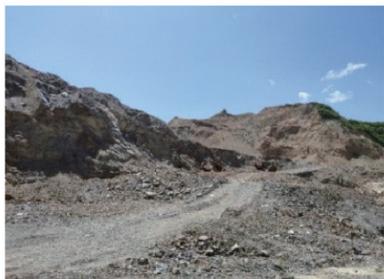
(a) A 场地状况

三场地内矿山采场大面积裸露,大量的尾渣堆体沟壑纵横,尾渣堆体上寸草不生,整个矿区水土流失和植被破坏严重(图 1)。

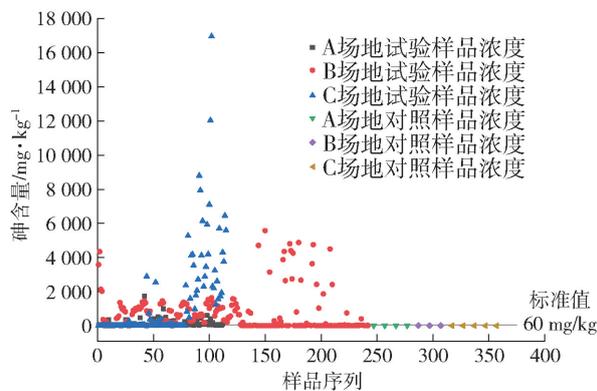
图2 A、B、C三场地土壤试验样品和对照样品浓度

A 场地选取 112 份土壤试验样品进行检测,在矿区周边未受人为扰动区域取 4 份土壤样品作为对照样。对照点样品检测因子检测值均低于 GB 36600—2018 第二类用地土壤筛选值。试验样品检测结果中,砷含量超标率为 52.67%,其他因子均未超标。经统计,砷含量最小值为 8.9 mg/kg,最大值

为 1 758 mg/kg, 最大超标 28.3 倍, 平均值为 148.34 mg/kg。

B 场地选取 242 份土壤试验样品进行检测, 在矿区周边未受人为扰动区域取 3 个土壤样品作为对照样。对照点样品检测因子检测值均低于 GB 36600—2018 第二类用地土壤筛选值。试验样品检测结果中, 砷含量超标率为 60.74%, 其他因子均未超标。经统计, 砷含量最小值为 9.05 mg/kg,

最大值为 5 580 mg/kg, 最大超标 92 倍, 平均值为 720.79 mg/kg。

C 场地选取 115 份土壤试验样品进行检测, 在矿区周边未受人为扰动区域取 5 个土壤样品作为对照样。对照点样品检测因子检测值均低于 GB 36600—2018 第二类用地土壤筛选值; 试验样品检测结果中, 砷含量超标率为 44.34%, 其他因子均未超标。经统计, 砷含量最小值为 5.85 mg/kg, 最大值为 16 963 mg/kg, 最大超标 281.72 倍, 平均值为 1 427.12 mg/kg。

综上所述, A、B、C 三个场地对照点均为矿区周边未受人为扰动区域的点位, 其砷元素均未超标。三个场地堆浸尾渣下部及周边的砷含量明显偏高, 这是因为氰化堆浸提金生产过程金矿伴生砷含量高, 随着时间的推移, 经过雨水冲刷及渗滤液的作用, 尾渣底部及附近的土壤、地下水遭受到砷元素污染有关。
