500 kA 铝电解槽阴极破损分析及对策

[摘要] 某电解铝厂500 kA铝电解槽由于电磁场、热平衡设计不合理,工艺运行参数不匹配,电解槽早期破损严重,给电解槽长寿命、高效率运行带来巨大的风险。本文通过对电解槽进行解剖,深入分析电解槽阴极炭块破损机理,可知电解槽早期破损主要分为槽壳变形、阴极炭块破损、侧部破损等几大类。为了解决阴极破损问题,在不改变阴极母线结构的前提下对电解槽内衬、工艺技术参数等方面进行深度优化,最终有效解决了电解槽早期破损的问题,实现了延长电解槽寿命的目的。

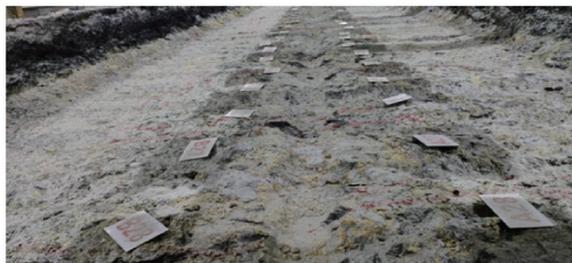
图 1 试验槽 1 阴极炭块表面破损情况

试验槽 1 停槽后经刨槽发现,阴极炭块 A、B 面各有一条贯穿横断裂纹(图 1)。其中,A3~A20,B1~B17 的裂纹较为明显。以阴极炭块表面到槽沿 640 mm 为基准,计算隆起情况,结果如图 2 所示。由图 2 可知,B 面中部和 A 面中部隆起较明显,最大位置为 B 面中部,隆起 28 mm,负值代表冲蚀坑或剥落阴极坑。阴极炭块表面 A、B 面距离侧部 1 m 左右处各有一条贯穿横断裂纹。

1) 试验槽1 虽然在停槽前为正常槽,原铝的铁、硅含量也基本在正常范围内,但刨掉电解质后发现试验槽1 阴极炭块A、B面各有一条通长裂纹。

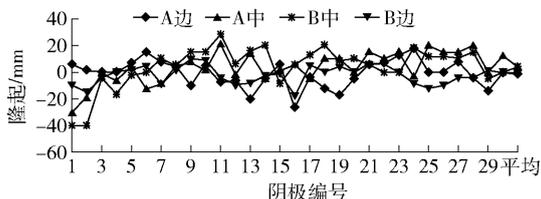
图 2 试验槽 1 阴极炭块表面隆起情况

2) 该槽阴极炭块中部表面有28 mm 轻微隆起。多处阴极炭块裂纹通道渗铝已到达阴极钢棒表面。

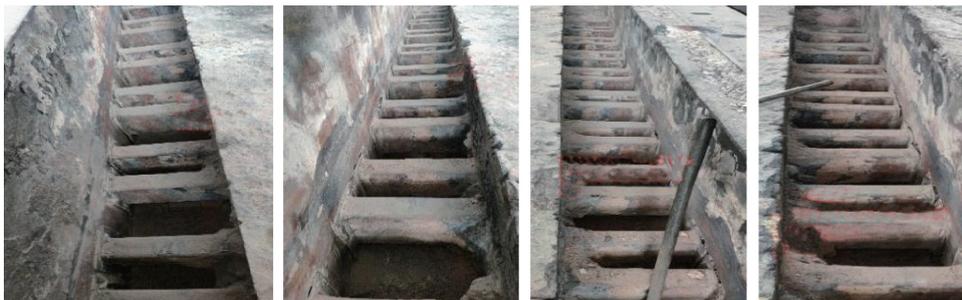
图 4 试验槽 1 阴极钢棒腐蚀情况

人工利用风镐对侧部内衬进行刨除,结果显示,侧部阴极钢棒完好无损(图 4),防渗料基本未发生变化。

从图 4 可知,阴极钢棒表面保持完整,没有被铝水侵蚀的现象,钢棒也比较平整,无明显隆起现象,但是阴极钢棒表面存在凝固的铝,呈银白色,这表明虽然阴极钢棒表面未熔化,但是已经有少量铝水渗

图 3 试验槽 1 侧部碳化硅腐蚀情况到阴极钢棒表面。

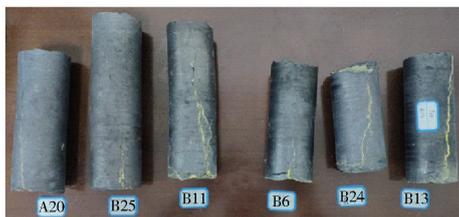
图5 试验槽1 阴极炭块取样情况

利用炭块取样机分别在阴极炭块 A、B 面明显裂纹 B6、B11、B13、B24、A20、A25 处钻取了试样(图 5)。由图 5 可知,B13、A20、B24、A25、B11 均出现贯穿到试样底部的裂纹。

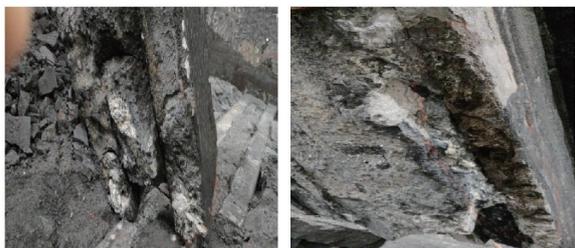
图6 试验槽1 阴极钢棒熔化情况

B8、B10、B23、B24、B26 阴极钢棒底部部分熔化(图6),说明生产过程中有铝液渗入钢棒底部造成熔化。

4) 阴极炭块底部部分熔化。阴极炭块底部出现大面积凝固铝块、炭块渗铝、炭块间缝有残铝、防渗料与炭块烧结在一起等现象,一些阴极钢棒底部也有铝块,说明生产过程中已经有铝液渗入钢棒底部造成部分熔化。

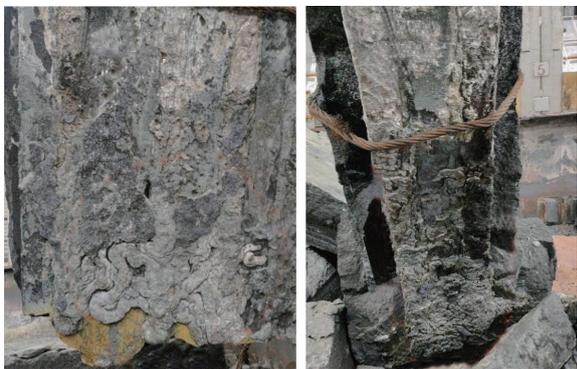
图7 试验槽1 保温层渗透情况

B27、B28 和 A25 阴极钢棒底部出现存在大片铝块而没有熔化的现象(图7),原因可能是生产过程中已经发生渗铝,但是渗铝量比较微小,渗到阴极钢棒底部就凝固,所以没有造成钢棒的熔化;或者是停槽后温度急剧变化,阴极炭块产生裂缝造成铝液渗漏,铝液渗漏到底部时因温度下降而凝固。

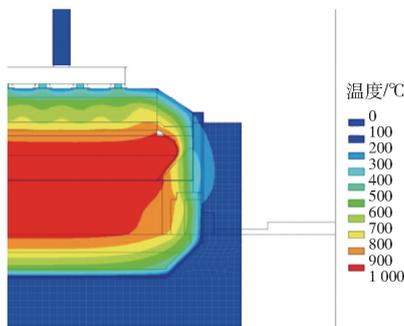
图8 500 kA 电流优化槽温度分布云图

底部800 °C 和900 °C 等温线位于电解槽防渗层

内部,等温线底部水平,侧部竖直,分布合理(图8)。

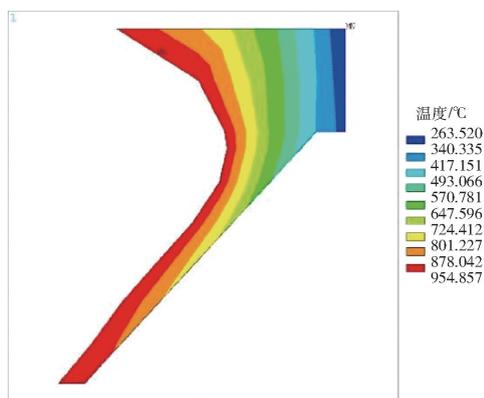
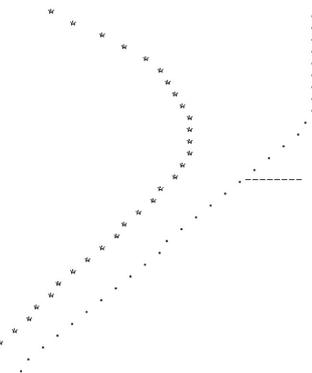
图9 500 kA 电流优化槽炉帮形状

计算结果显示优化后的内衬形式在电流500 kA、平均电压 3.95 V 条件下运行时,槽上口炉帮最薄处 13.8 cm,伸腿长度 3.0 cm,炉膛情况良好(图9)。

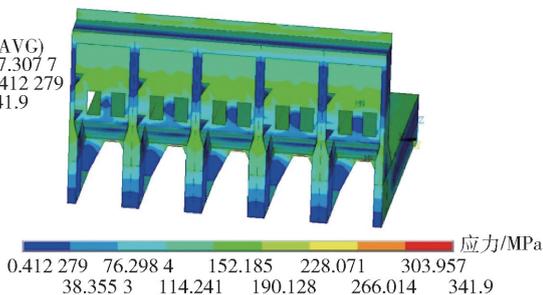
图10 摇篮槽壳等效应力云图

电解槽受力显示,摇篮槽壳的槽底筋板受力偏

大,达 341.9 MPa,非常接近设计所使用材料 Q345A 的屈服强度 345 MPa(图13)。

经过分析和计算,在电解槽的斜侧壁板与槽底板焊缝位置下方焊接补强板,减小电解槽应力集中情况,同时在电解槽侧壁板上增加散热片,优化电解槽散热比例。

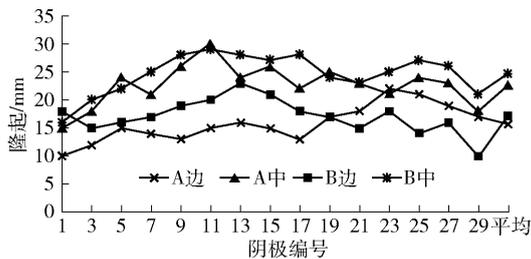
图 11 试验槽 2 阴极表面隆起情况

试验槽 2 由于限电导致停槽,停槽时 A、B 两面阴极炭块最大变形量为 30 mm(图 11),在规程的允许范围内。刨开上层阴极炭块后发现 A28 ~ A30、B28 ~ B30 钢棒头部分被熔化;刨开阴极钢棒底部,发现 A1、A29 阴极钢棒部分被熔化。

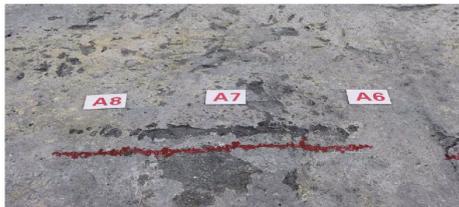
图 12 试验槽 2 局部阴极破损情况

试验槽 2 阴极炭块表面整体相对平整,没有明显隆起现象。局部 A6 ~ A8、A11 ~ A13 等处阴极炭块表面有细小的横向裂纹,A6、A7、A8 阴极炭块上有铝块(图 12)。

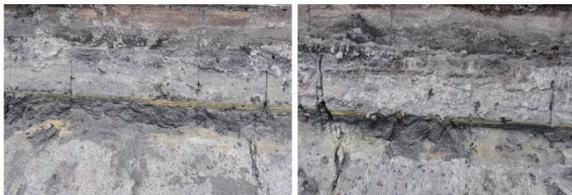
图 13 试验槽 2 侧部碳化硅腐蚀情况

侧部氮化硅结合碳化硅块保存比较完完整,异

型炭块有冷裂及细微膨胀现象(图 13)。

从上述解剖结果对比来看,优化后的试验槽 2 碳化硅侧部硅保持完好,基本没有破损,阴极表面虽有细小的裂纹,但基本杜绝了阴极炭块横断的现象发生。
