铅冶炼富氧侧吹炉余热锅炉积灰 结焦分析及预防

阳自霖 闫友 陈坤 胡卫文 余国徽
(湖南水口山有色金属集团有限公司, 湖南衡阳 421513)

[摘要] 某铅冶炼厂富氧侧吹炉余热锅炉积灰结焦严重, 烟气通道变小, 烟气大量外溢, 导致系统无法正常生产。本文主要分析了积灰结焦的主要成分、形成机理及形成原因, 并针对性地提出了减少结焦的措施, 预防结焦生成。余热锅炉积灰结焦主要受二次风量、炉料成分、侧吹炉工艺控制、负压等因素影响。通过合理控制侧吹炉二次风量、降低入炉料底吹炉高铅渣的含硫量、控制有害元素的投入比例、合理控制侧吹炉的还原气氛和负压等措施, 基本上解决侧吹炉余热锅炉积灰结焦问题, 清灰时间大幅度地减少, 由原来的 90 h 减少值 15 h, 侧吹炉月作业率由 89% 提高至 94%。

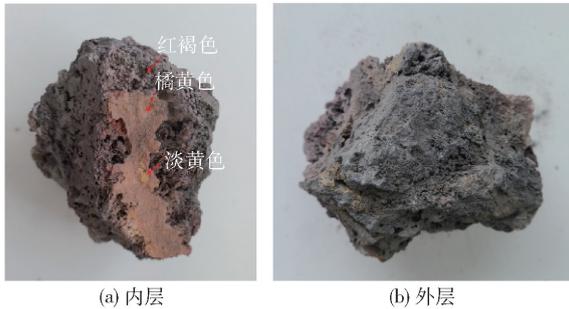
图1 侧吹炉结焦积灰体

1) 从表 1~表 3 可以看出, 积灰样 Pb、Cd、Zn、S、CaO 含量最多, 其次是 Sb、Fe、As 等成分。由图 1 可以看出, 积灰结焦体内层呈橘黄色、淡黄色; 贴壁侧积灰体较薄, 较为致密, 截面呈红褐色, 断面粗糙, 呈颗粒状, 部分呈熔融烧结状态且有气孔; 表层呈灰白色, 带金属光泽, 呈细粉状, 灰颗粒粒径较小。

60% (一般含 Pb 量为 40% ~ 50%), 全 S 含量最高接近 12%。这是由于侧吹炉中的 PbS、S、CO、MeS、C_nH_m 和 C 等物质进入余热锅炉内发生还原反应和交互反应,生成单质铅,同时在对流室 1 区发生二次燃烧放出大量热,烟灰呈熔融状态,容易粘结在锅炉壁和吊管上。

3) 由表 1 ~ 表 3 可知,烟灰中 Cd 元素含量较高,这是因为在侧吹炉的强还原气氛条件下,Cd 的化合物被还原成 Cd 蒸汽进入余热锅炉。由于灰样存在低熔点物质 CdS^[1],在对流室 1 区的温度下易产生液相,容易富集在贴近水冷壁侧(内层)和吊管一层。

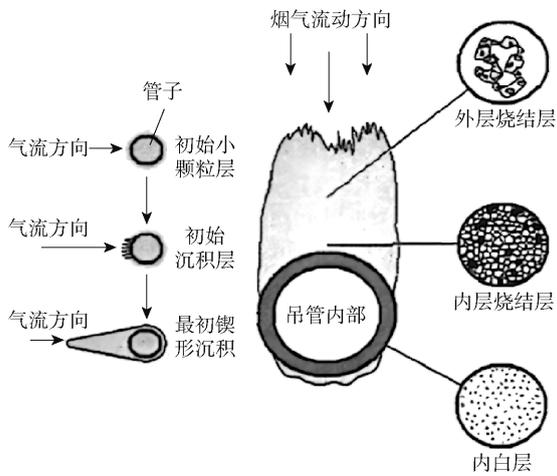
图2 锅炉管束积灰示意图

熔融的黏性物质不断捕集飞灰颗粒,润湿飞灰颗粒表面,导致积灰增长。随着积灰表面温度升高,其外表面处于熔融状态或半熔融状态,捕集撞击颗粒的能力增大,管道迎风面积灰生长速度加快。对流受热面各阶段的积灰形式表现为非一致性,由颗粒尺寸和组分不同的连续层累积而成。表面具有气相凝结产物的飞灰颗粒不断沉积到对流受热面上,且相互之间发生粘结,同时由于气流涡效应,锅炉管束背风面也可形成积灰^[4]。锅炉管束积灰示意图如图 2 所示。

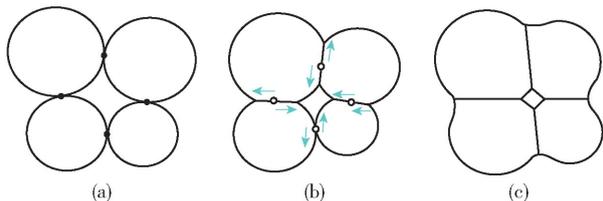
图3 烧结过程孔隙变化示意图

用,伴随着液相烧结发生,焦体内部逐渐硬化。由于锅炉工作温度较低,焦体断面只有部分烧结,而未发生完全烧熔,因此烧结固化阶段是最关键的过程。当烟气温度超过某一组分的熔点时,因而形成液相^[3]。

3) 闭孔隙球化和缩小阶段: 当烧结体密度达到90%以后, 多数孔隙被完全分隔, 闭孔数量增加, 孔隙趋近球形并不断缩小。焦体内部不断烧结固化, 变得坚硬, 表层仍然处于熔融状态, 不断捕集烟气中的飞灰颗粒, 周而复始, 焦体不断增大。

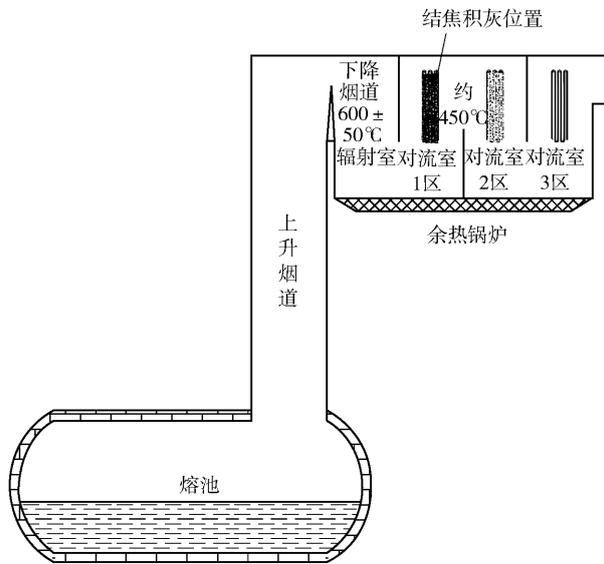
图4 锅炉管束结焦积灰区域示意图

为解决侧吹炉系统负压不足的问题, 2021年大修改造时, 取消了侧吹炉工艺段漏点多的表面冷却器, 降低系统漏风率。改造后, 布袋收尘出口端的负压由原来的 -800 Pa 提高到 -350 Pa 左右就能满足生产需要。但由于表面冷却器的拆除, 布袋收尘器进口烟气温度时常达到 $170\text{ }^{\circ}\text{C}$ (会烧坏布袋), 为了控制温度需要频繁打开空气进风阀降温, 从而导致侧吹炉负压无法满足工艺需要, 进入余热锅炉的烟气流速不稳定。因为余热锅炉的烟气通道是“S”型, 烟气经由下降烟道进入辐射室及对流室1区时, 因截面积迅速增大, 烟气速度下降, 特别在对流室1区, 烟气向上流动, 在重力作用下烟灰集中降落, 造成积灰(图4)^[5]。根据余热锅炉的温度监测数据(表4), 辐射室温度超过 $540\text{ }^{\circ}\text{C}$, 对流室1区超过 $410\text{ }^{\circ}\text{C}$, 可能积灰。此外, 因负压不足, 含CO等可燃物的烟气集中在对流室1区发生二次燃烧, 热量得不到有效交换, 造成沉积的烟灰在温度超过 $540\text{ }^{\circ}\text{C}$ 时呈熔融状态, 最终形成结焦。

为了使烟气在侧吹炉余热锅炉内均匀分布,避免因负压不足大量烟气集中在辐射室和对流室1区,需要采取以下措施。
