# 某核电厂 1LHB 母线失电事件原因分析及解决措施

## Cause Analysis and Solution Measures of a Power Loss Event of 1LHB bus in a Nuclear Power Plant

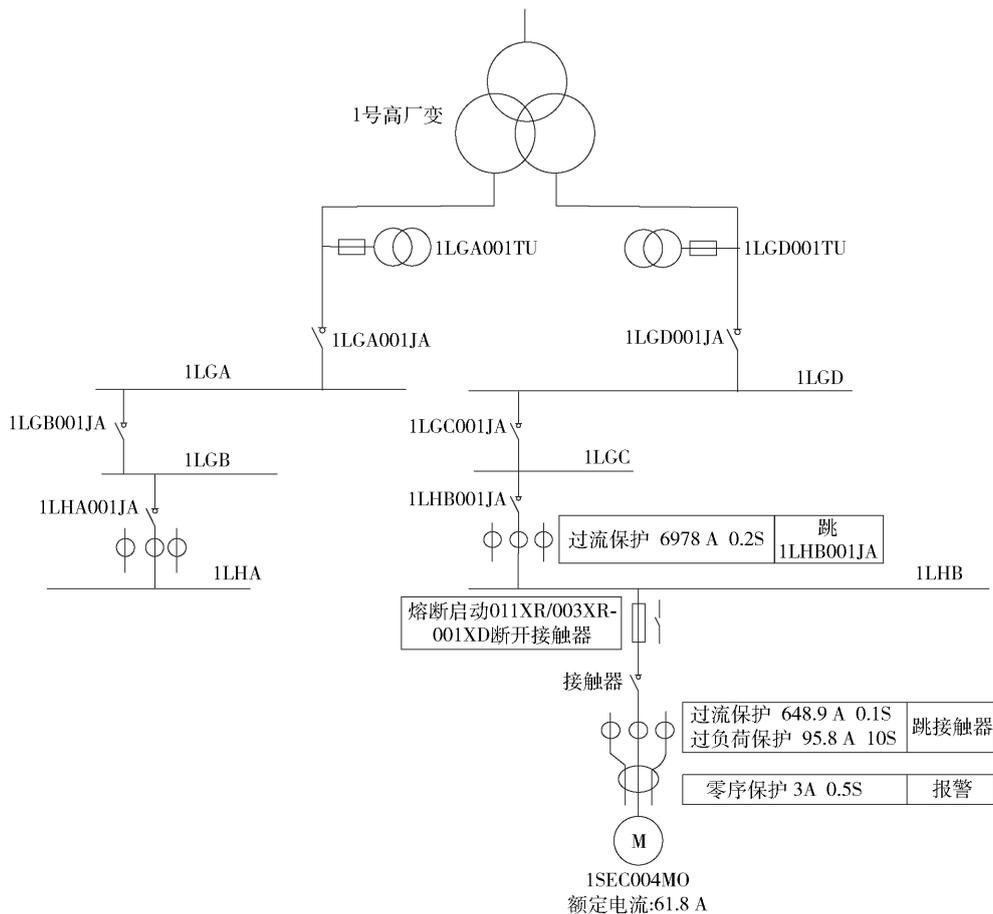
某核电厂某日发生了 1LHB 母线失电事件。事后, 通过故障时序记录和故障录波图得知: 1 号机组重要厂用水系统 4 号泵电机(1SEC004MO)的接线盒 W 相出现接地故障, 导致三相电压不平衡; 5 秒后, 接线盒 U/W、V/W 相间出现短路。14 毫秒后, 1SEC004MO 泵电机进线开关熔断器 U 相和 V 相相继熔断, 但熔断器 W 相未能正常熔断, 随后在熔断器靠母线端发生三相短路, 短路电流峰值为 46 kA。269 毫秒后, 正常进线开关 1LHB001JA 因进线过流保护动作跳闸, 1LHB 母线失电。同时 1LHQ 柴油机起动, 但因 1LHB 母线故障, 柴油发电机无法接入, 1 号机组按照 SOP 规程响应后撤。次日清晨, 完成手动停堆。

图1 某核电厂 6.6 kV 一次系统图

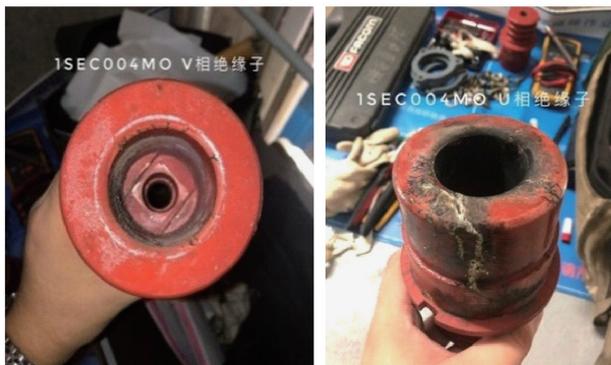
境下, SEC 泵电机绝缘子易于出现绝缘降级。该核电站在此前 SEC 泵电机预防性维修工作中, 维修人员确实发现该电机的绝缘、吸收比、极化指数出现不满足验收标准要求的情况。出现此情况时, 维修人员一般会使用压缩空气吹扫电机定子膛, 并再次测量电机绝缘、吸收比和极化指数直至确定满足要求。经核实, 该电机生产企业于 2009 年颁布了新版验收标准《绝缘子技术条件(OEE.058.001—2009)》, 但此前本文所谈核电站已完成设备采购并进入施工阶段, 故其使用的是老款绝缘子材料, 只满足旧版验收标准的要求, 未能满足新版验收标准中“4.4 绝缘子材料性能 吸水性( $23 \pm 1^\circ\text{C}$ )  $\leq 20\text{ mg}$ , 浸水 24 h 后绝缘电阻  $\geq 1.0 \times 10^7\ \text{M}\Omega$ ”的规定。

由此得知, 绝缘降级的隐患是存在的, 本次 4 号泵电机(1SEC004MO)在绝缘套管处出现 W 相接地短路故障分析认为是由潮湿环境下绝缘子的绝缘降级导致爬电事故引起的, 见图 2、图 3 和图 4。

图2 电机 V 相和 U 相绝缘子

- (1) 对 1SEC004MO 电机进行了更换,确保 1SEC004MO 电机在后续发电过程中能够继续安全运行;
- (2) 对该核电厂 SEC 泵电机的绝缘材料开展普查,筛选出采用老款材料的全部 SEC 泵电机绝缘子,并进行实施更换;
- (3) 对 1LHB0802 配电柜里面的开关进行整体更换;
- (4) 将全厂 SEC 泵电机的零序保护由投报警改为投跳闸,避免报警时 SEC 泵短时间带故障运行导致如果绝缘不满足要求被击穿类似的事件再次发生;
- (5) 采用厂家熔断器专用检测工具排查并确认熔断器的状况。

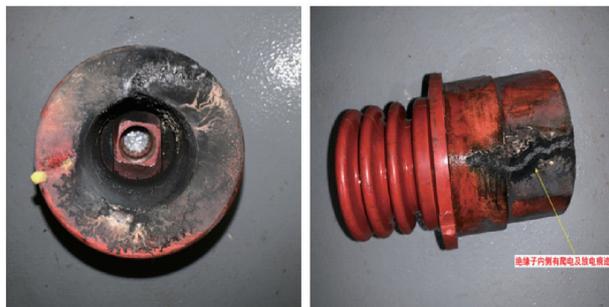
图3 电机 W 相绝缘子

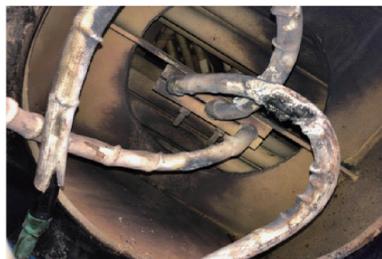
图4 电机三相引线

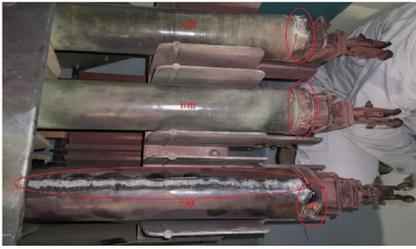
经研究调查发现(见图5),在本次事件中,4号泵电机(1SEC004MO)的供电开关熔断器U相和V相正常熔断,但熔断器W相未能正常熔断,发生了电弧放电事件,电弧放电产生的带电粉尘导致SEC泵配电柜开关小室内空气绝缘下降,最终引发应急母线1LHB三相短路,由此分析判断这应是故障向应急母线扩展的直接原因。

图 5 事件发生后三相熔断器外观形貌

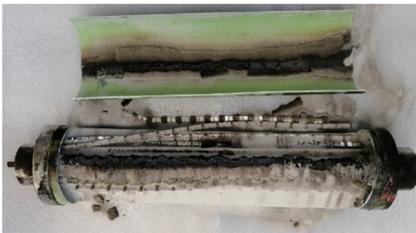
由图 6 可以看出,由于 W 相熔断器一根熔丝端部脱焊,从而引起熔断器 W 相未能正常熔断。导致 W 相熔断器一根熔丝脱焊的原因有以下两种可能:

图 6 事件发生后 W 相熔断器

- (1) W 相熔断器一根熔丝未焊接牢固;

- (2) W 相熔断器装填灭弧砂时导致熔丝脱焊; 现对事件发生时熔断器 W 相出现异常未能正常熔断的故障机理进行分析,如图 7 所示:

中对熔断器仅有系统的常规质量检控。熔断器日后运维过程中,也不会有更加深入的检查。为了避免类似事件的发生,建议对核电厂在运中压系统熔断器开展全面专项检查,并优化现有的维修大纲,增加对熔断器检查项目,主要包括:熔断器外观目视检查和熔断器称重、熔断器 X 光射线扫描检查、熔断器冷态电阻测试和评价、熔断器撞针机构检查、配电盘活门机构至熔断器的距离测量等方面。

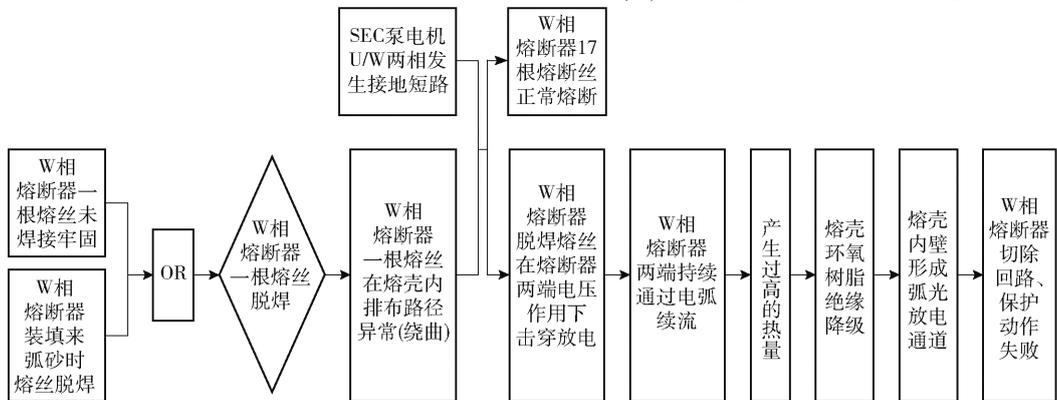
图 7 W 相熔断器故障机理
