关于反应器出料冷却器的失效分析

[摘要] 在某石化项目中,反应及 C3 浓缩单元中反应器出料冷却器运行过程中参数发生异常,最终导致装置停车。该设备开车 4 个月 after 停车检查时,设备运行未发现问题。再次开车后的一个月,由于装置运行不稳定经过 10 余次开停车后,反应器出料冷却器发生水气平衡严重失衡,出现严重泄漏并导致装置停车。对此情况,工厂与工程公司对反应器出料冷却器出现的失效情况进行了分析。

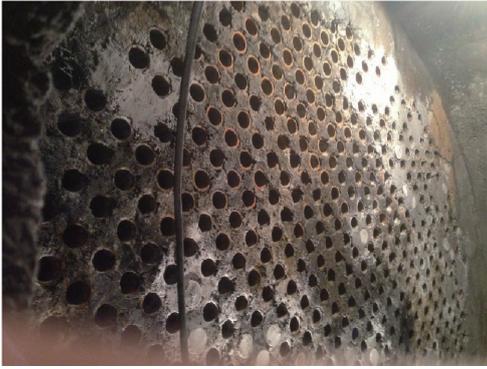
图2 换热管与管板连接接头失效照片

(1) 该换热管破损区域约 40 × 25 mm, 破损区域周围减薄严重, 减薄量约为 2.5 ~ 4.2 mm, 最薄处残余壁厚仅约为 1 mm, 减薄区域均位于换热管与管板

结合区域附近, 可初步判断换热管减薄泄漏系反应气气流冲刷减薄所致。

(2) 进气侧管板相邻换热管的管板处产生表面

裂纹,裂纹长约为 20 ~ 30 mm,裂纹宽度约为 0.5 ~ 0.8 mm,裂纹由表面萌生并向管板内侧发展。

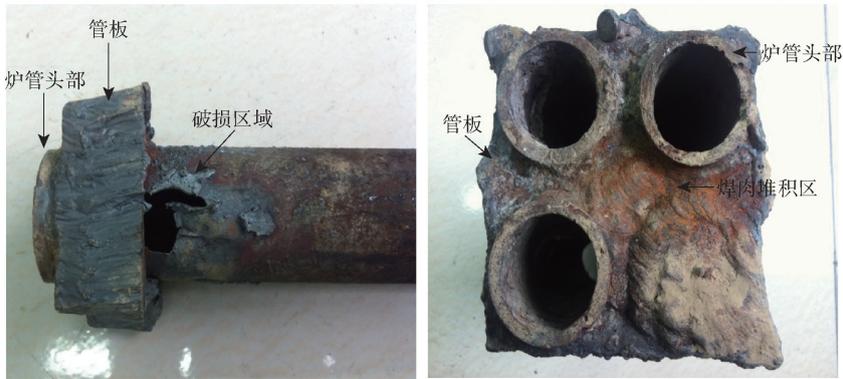
图3 换热管破裂宏观照片

在该反应器换热管减薄破裂方面,珠光体球化和石墨化并非是造成换热管减薄的直接原因,其直接原因是换热管近管口侧气流冲刷导致的冲刷磨损,随后因为磨损减薄加上珠光体球化和石墨化所引起的钢的强度不足,最终导致换热管破裂失效。

(1) 换热器换热管减薄泄漏系反应气气流冲刷

减薄所致, 偏低的碳含量降低了换热管的硬度(尤其是管内表面的硬度), 导致换热管内壁耐冲刷磨损能力下降, 同时换热管发生中度球化和石墨化所引起的强度降低最终导致换热管的破裂失效。

(2) 对换热管气体入口管头处进行必要的抗冲刷保护。按 SH/T3158—2009 设置换热管管头保护套管结构, 换热管内壁与套管外壁之间留有 0.5~2 mm 的环形间隙, 此环隙作为“呆滞”气层, 以增加有效的热阻值, 降低管头处温度, 对管头起到保护作用。

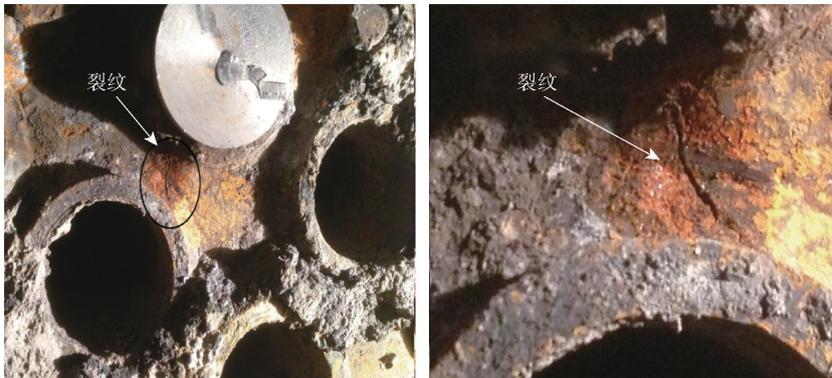
图4 管板开裂宏观照片

(3)管板表面(进气侧)微裂纹起源于管板表面缺陷,随后向管板内部扩展,开裂系由热应力(温差应力)造成,石墨化孔洞促进了管板微裂纹的扩展速度;微裂纹内部充满氧化产物,表明管板表面微裂纹与外部介质相连通,均为敞开式微裂纹。

在该反应器管板开裂方面,开裂系由温度不均匀(管板两侧温度差高达 $256 \text{ }^\circ\text{C}$)所造成的热应力(温差应力)造成,微裂纹起源于管板(管程侧)表面缺陷,随后向管板内部扩展,石墨化孔洞促进了管板微裂纹的扩展速度。微裂纹内部充满氧化产物,表明管板表面微裂纹与外部介质相通,均为敞开式微裂纹。管板(管程侧)表面缺陷可能来自于表面加工缺陷或局部氧化缺陷。微裂纹内部充满氧化产物意味着该微裂纹具有陈旧性,考虑到管板组织为回火索氏体,经历过热加工或热处理工艺,因此不能排除管板存在原始热加工裂纹或热处理裂纹的可能性。

(2) 换热器管板开裂系由热应力(温差应力)所致, 微裂纹起源于管板(管程侧)表面缺陷, 随后向管板内部扩展, 石墨化孔洞促进了管板微裂纹的扩展速度。微裂纹内部充满氧化产物, 表明管板表面微裂纹与外部介质相连通, 均为敞开式微裂纹。

(1) 在提高管板表面加工质量的同时, 应该加强对管板表面的无损探伤检测。

(3) 对管箱侧管板表面进行有效的隔热处理, 特别需要注意管口和管板结合部的隔热处理。按 SH/T 3158—2009 设置管板耐热衬里, 其厚度不低于 50~100 mm, 以降低管板温差应力水平。

(4) 建议适当加大换热管中心距或者在换热管与管板焊接过程中, 确保角焊缝宽度不大于 3 mm, 避免管桥处焊接残余应力的相互叠加, 确保管桥应力水平的稳定。

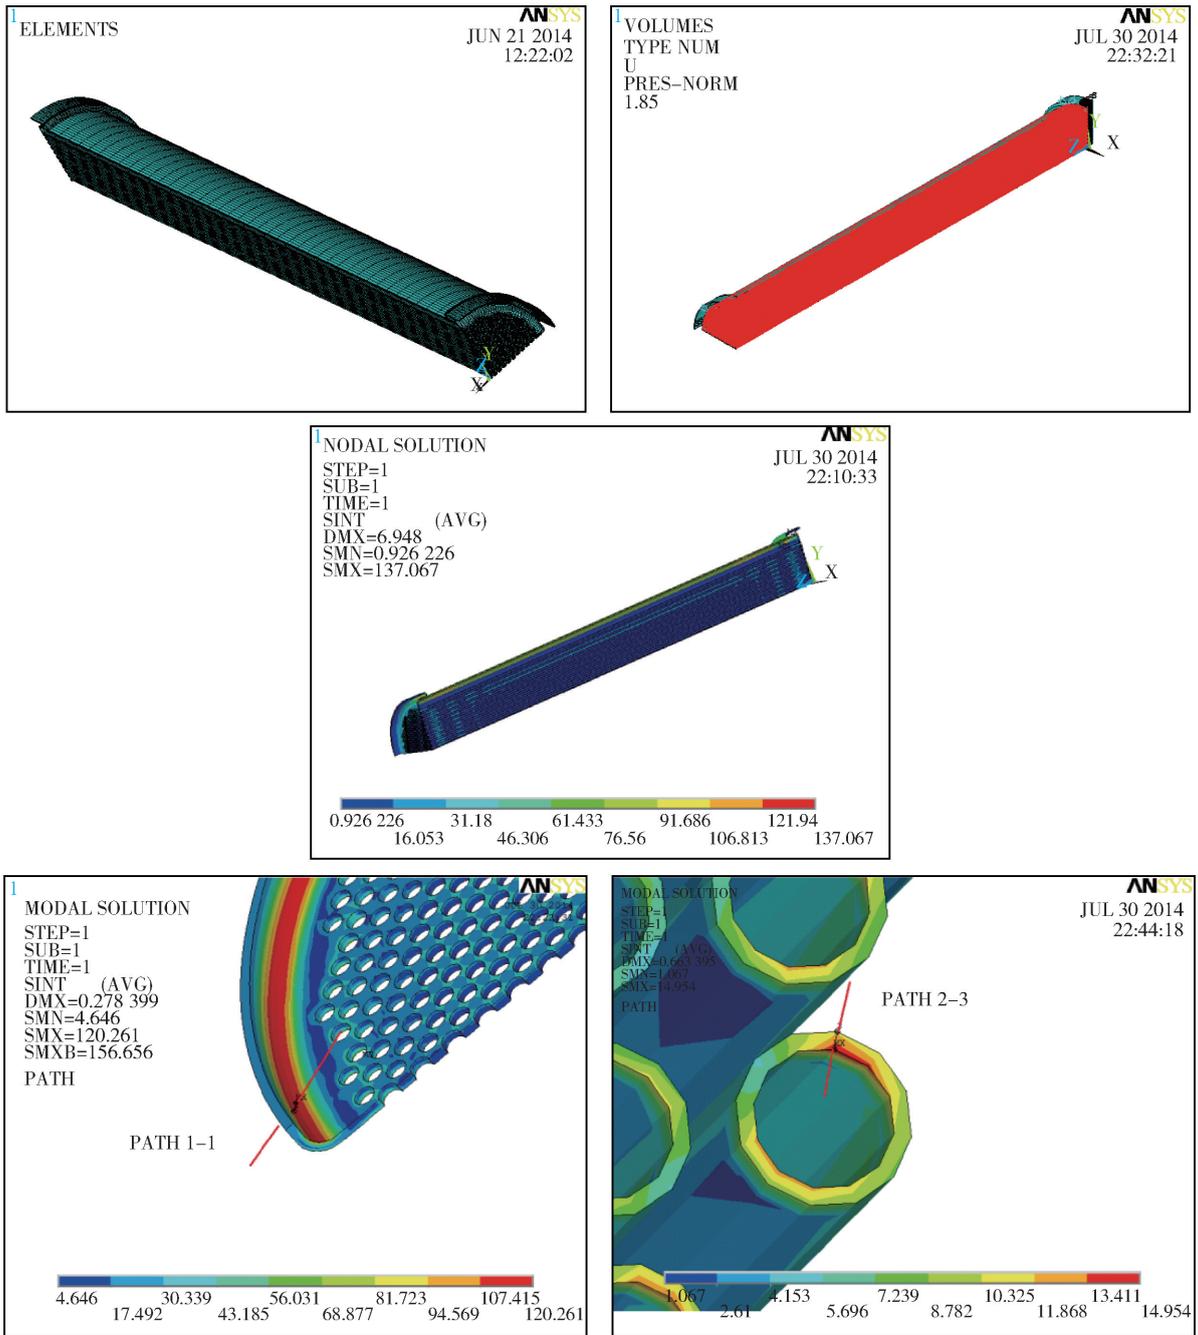
图6 管板与换热管的有限元模型、应力云图

(1)仅考虑管壳程压力载荷作用,管板最大应力 111.7 MPa,换热管管头最大应力 92.75 MPa,均小于设计温度(240 ℃)下的材料许用应力,强度评定合格。分析结果与 SH/T3158—2009 石油化工管壳式余热锅炉标准计算结果一致(见用户设计计算书)。因为 SH/T3158—2009 采用的是挠性管板结构,该结构采用耐热衬里及换热管管头保护套管结构,换热管内壁与套管外壁之间留有 0.5~2 mm 的环形间隙,此环隙作为“呆滞”气层,增加了有效的热阻值,降低管头处温度,对管头起到保护作用。

(2)通过对进口侧管板两侧温度场模拟计算,表明管桥处的温度最高,进气侧管板表面温度 234 ℃,壳程侧管板表面温度 206,沿管板厚度方向的温度差 28 ℃。同时考虑管壳程压力载荷及温差载荷作用,管板最大应力 244.1 MPa,换热管管头最大应力 151.5 MPa,均明显大于仅考虑管壳程压力载荷作用下的应力;但基于应力分类的评定方法强度评定仍然合格。

(3)由于本设备采用 SH/T3158—2009 的挠性管板结构,但管板耐热衬里厚度 19 mm,远小于 SH/T3158—2009 规定的 50~100 mm,且换热管管头未设保护套管,导致换热管管头处温度及管板温差加大。同时本设备换热管与管板采用焊接结构,换热管中心距 63.5 mm,换热管外径 50.8 mm,角焊缝宽

度 3 mm, 相邻角焊缝间距 6.7 mm, 符合 SH/T3158—2009 规定的不小于 6 mm。但焊接过程中若角焊缝宽度局部大于 3 mm, 则相邻角焊缝间距小于 6 mm, 管桥处焊接残余应力将相互叠加; 在管壳程压力载荷、温差载荷及焊接残余应力的共同作用下, 管桥处的总体应力将明显加大。为此, 若管桥处管板表面存在表面缺陷, 极易产生表面裂纹。分析结果与管板材料金相显微组织分析结论一致, 开裂

系由热应力(温差应力)造成。

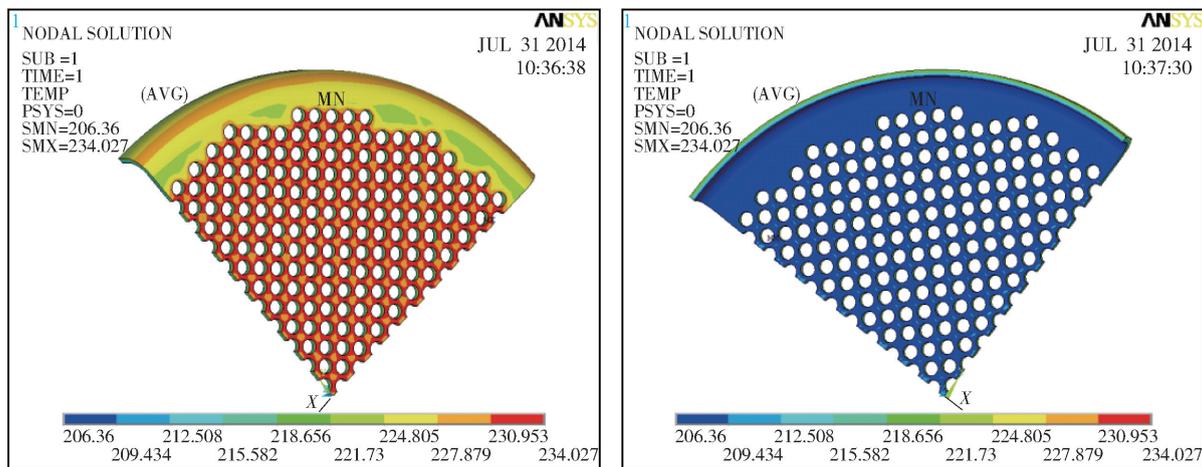
图7 进口端管板两侧温度场云图

(4) 温度场模拟计算表明进气侧管板表面温度 234 ℃, 壳程侧管板表面温度 206 ℃, 沿管板厚度方向的温度差达 28 ℃。同时考虑压力及温差载荷作用, 管板最大应力 244.1 MPa, 换热管管头最大应力 151.5 MPa, 远大于不计温差载荷时的应力水平。
