# 锌冶炼沸腾焙烧炉炉顶内衬保护性维修方法的研究与应用

**[摘要]** 锌冶炼 109 m<sup>2</sup> 流态化沸腾焙烧炉炉顶有局部耐材剥落, 炉顶的稳定性和安全性存在极大的隐患, 采用局部保护性维修方法, 维修后炉顶结构稳定, 运行安全可靠。本次维修解决了锌冶炼焙烧炉使用过程中, 破损炉顶内衬不能及时局部维修的技术难题, 为锌冶炼行业提供一种锌冶炼焙烧炉炉顶内衬的维修方法, 可在行业内推广应用。

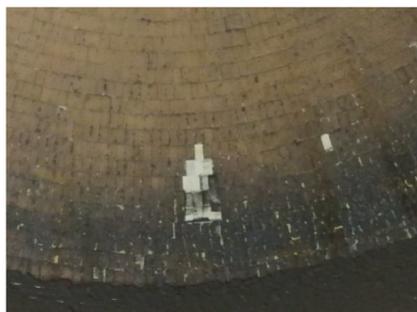
图5 焙烧炉炉顶 2#点

有 3 m<sup>2</sup>剥落区、炉顶 2#点区域有 2.7 m<sup>2</sup>剥落区、炉顶 1#点有 23.4 m<sup>2</sup>剥落区。剥落耐材长度均为 100 ~ 150 mm,约相当于与耐材砌体的 1/3。

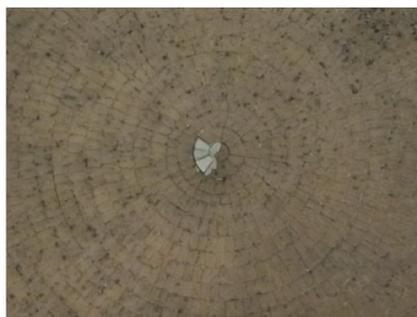
图7 焙烧炉炉顶 4#点

109 m<sup>2</sup>沸腾焙烧炉炉顶耐材剥落分布情况汇总整理:炉顶 4#点有 2.1 m<sup>2</sup>的剥落区、炉顶 3#点区域

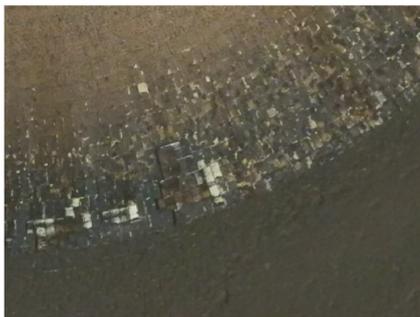
图4 焙烧炉炉顶 1#点

2016年4月检修时发现焙烧炉炉顶耐材剥落情况有扩大趋势,2017年9月检修时的情况如下:在停炉检修期间发现有约20块左右的耐材断裂剥落,目测炉顶耐材剥落处有明显新剥落耐材印迹,证明炉顶部耐材断裂剥落趋势在扩大,同时在炉内结料清理过程中发生过耐材残块坠落的现象,存在有较大的安全风险和设备隐患。

每次检修停开炉时,焙烧炉存在热胀冷缩现象,在冷缩时整个炉顶都会向下挤压,炉顶采用的高铝质砖抗热震性能差,在多次开停炉过程中产生剥落损坏,一旦在某个区域出现一块或几块断砖,再次停开炉时,整个炉顶冷缩时,断砖处会存在受力不均,造成周围炉顶砖受到剪切力而断裂,出现扩大趋势,对炉顶的稳定性和安全存在极大的隐患。
