红土镍矿高压酸浸高温预热器给料泵叶轮破坏案例分析

[摘要] 本文针对某项目红土镍矿高压酸浸出系统在试车及试生产过程中高温预热器给料泵叶轮损坏的情况进行了过程调研和原因分析, 找出了问题根源所在, 为该问题的解决提供了可行性依据, 并优化和完善现有的操作规程及试车方案, 对工艺设计、设备选型、结构设计、材质选择等环节起到了一定性作用, 为类似项目问题解决提供了指导和借鉴案例。

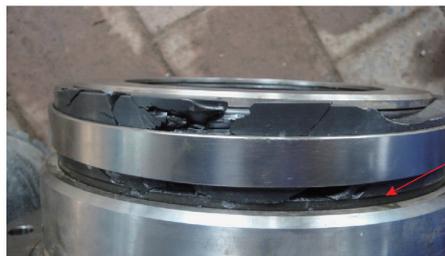
1) 一级泵叶轮中心径向破裂, 断裂面没有发现旧裂纹痕迹, 表面没有重物撞击现象, 没有发现叶轮与前护板摩擦; 机械密封第一摩擦副动环破损; 泵蜗壳内衬耐磨护套出现裂纹。图1为机械密封面破坏状态, 箭头所指部分。

图1 机械密封动环、静环均受到不同程度损坏

要进一步改进,但汽蚀现象发生确实是导致泵破坏重要因素之一。另外,机械密封动静环密封面破坏是由于泵抽空后导致密封面液膜消失,密封面干磨发热烧坏。

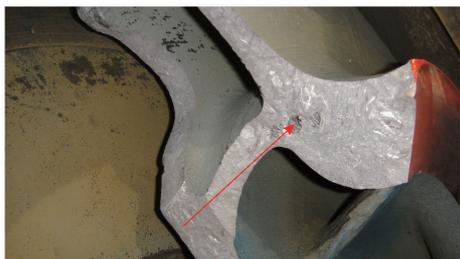
2) 叶轮和蜗壳衬套铸造质量差。从破坏的叶轮断裂面不难看出, 断面粗糙并有大小不等的气孔存在, 最大气孔直径约10 mm(图2)。考虑到提高叶轮及护套耐磨性, 泵厂家提供的叶轮和衬套中Cr含量在35%以上, 据资料介绍, 该耐磨合金材质韧

性差,容易破碎和断裂,即在泵转速提高时,叶轮与轴是靠螺纹连接并随着转速提高会越来越紧,裂纹可以从叶轮后盖板与螺纹连接处发展并直至破碎解体(现场发现后盖板裂纹比前盖板裂纹宽),可能是叶轮铸造时热处理没有达到标准要求,且在材料实验室通过燃烧方法进行了确认,该耐磨合金叶轮是一种低碳铸铁,与大多数其他白口铸铁相比,虽其整

体含碳量仍较低,但超过规范 0.2%。目测发现,裂纹发生在叶轮的“机头”处。铸件的截面在“鼻子”区域相对较薄。“鼻子”通常不会受到严重磨损和显著的机械载荷,“鼻子”的另一侧是一个空心区域,此外轴是连接的。图中 3 个叶轮的类似裂纹进一步表明,热冲击最有可能是故障破坏的根本原因,显示铸件含碳量略超过 A52 合金规定的范

图 2 叶轮断裂面气孔(10 mm)

1) 由于该耐磨合金性脆、韧性低, 可焊性差, 可通过泵厂家针对高压酸浸实际运行工况优化材质成分及热处理方法, 并充分考虑现场可修复性因素, 如蜗壳护套件可以考虑采用现场焊补修复办法恢复使

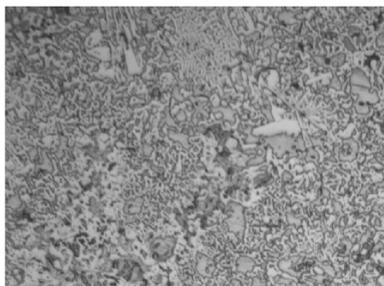
围。此外,铸件热处理不均匀,外观质量不佳(图 3),该问题有可能是影响叶轮及衬套破坏因素之一,后期厂家提供了显微镜组织,并用 10 mm 钢球做了硬度测试,结果符合要求,表明在强度方面并没有大的实质性影响,不是失效根本原因。

图 3 显微镜下显示有孔洞

3) 泵升温速率过快导致叶轮及衬套破裂。在系统启动或重启过程中操作不当,泵本体已经冷却到一定程度导致泵本体的温度与上下游的物料存在较大的温差,在引入热物料之后因为骤冷骤热造成叶轮及蜗壳衬套出现裂纹(图 3)。本次损坏的泵在启泵之前其入口管道及泵腔内充满冷水,打开泵进口阀门时中温预热器的水温为 143 ℃,由此可看出,泵在启动后将冷水排出并将热水流入泵内,此期间的温升超过了 100 ℃/h(规范要求不大于 50 ℃),“叶轮鼻子”是一种薄铸件,一面暴露在热环境中,这使其对热冲击更敏感,这个短暂的热冲击可能会

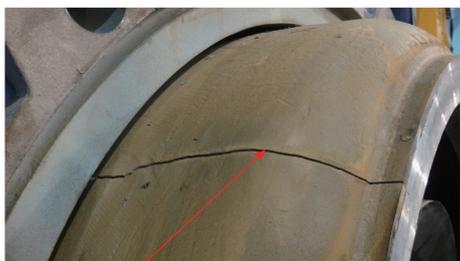
2) 二级、三级泵叶轮中心径向裂纹, 宽度约0.2 mm, 属贯穿式裂纹; 其中二级泵叶轮与前护板摩擦, 三级泵没有发现摩擦现象; 三级泵蜗壳内衬耐磨护套流体出口部位有约0.01 mm 细裂纹, 未贯穿。

图 4 蜗壳衬套裂纹

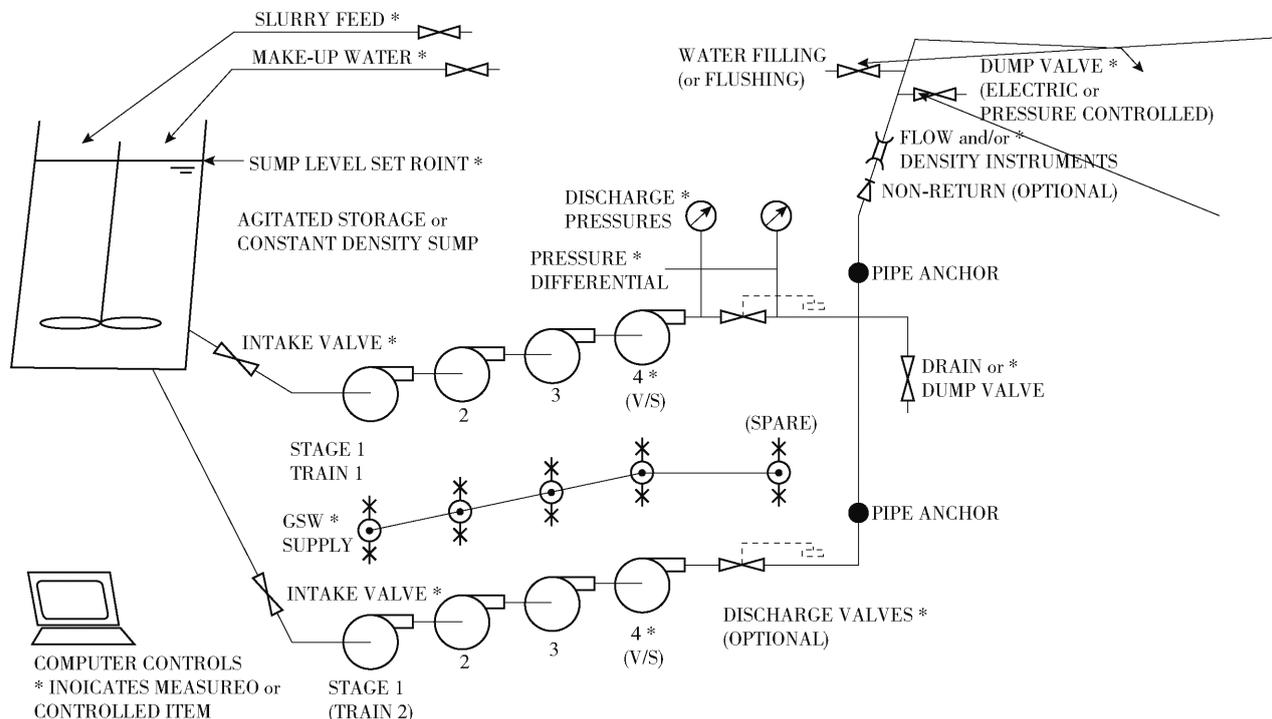
图 5 增设填充水及排空阀

1) 对管路系统进行设计优化, 在预热器泵出口增加排空阀, 且泵手册建议设置该阀门, 便于对管路及泵填充水时进行排气, 见图 5。
