# 金属砷生产过程中 310S 不锈钢罐体 腐蚀问题分析与研究

[摘 要] 山东某公司生产金属砷采用电热竖罐碳热还原工艺, 生产过程中罐体腐蚀情况严重, 使得金属砷的生产成本居高不下。针对该问题, 此公司对 310S 不锈钢罐体腐蚀机理研究进行了分析, 发现是三氧化二砷中 S、Cl 等杂质元素在高温条件下侵蚀罐体基材表面的氧化膜导致腐蚀开始, 通过采取在 310S 罐体表面镀金属材料涂层, 并降低作业温度等措施, 罐体使用寿命从 8~10 d 延长至 30~45 d, 大大降低了金属砷生产成本。

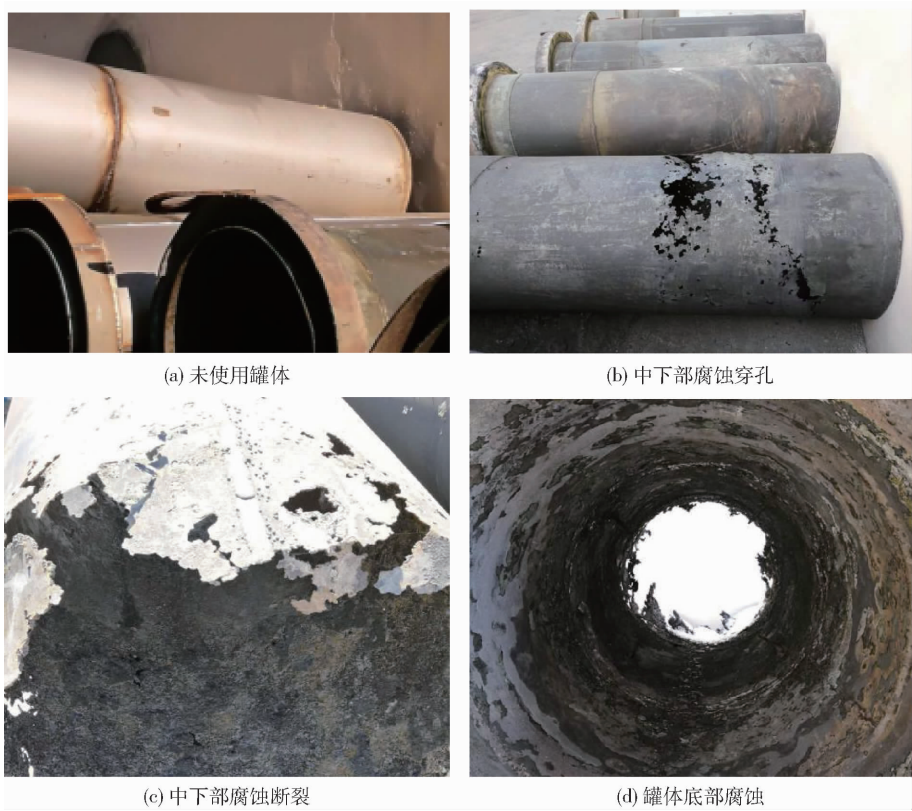
该公司在金属砷生产中, 新罐使用 5~7 炉次后, 罐体腐蚀会非常严重, 腐蚀主要集中在罐体炉算以

下部分, 或从罐体中间断开, 或罐体中间穿孔, 或罐体底部全部被腐蚀, 具体腐蚀情况见图 1。

图 1 热强钢 310S 罐体腐蚀情况

在 310s 罐体表面增加耐高温、耐腐蚀涂层,保护罐体,阻隔 Cl、S、As 等元素向 310S 材料渗透。生产中使用陶瓷涂层和金属材料涂层进行了对比,结果表明:陶瓷材料与 310S 不锈钢膨胀系数差异较大,生产过程中频繁的升温降温易导致陶瓷材料爆裂脱落;而达不到耐腐蚀的要求;金属材料涂层表面的氧化膜对 Cl、S 有较好抗腐蚀性,且金属材料涂层与 310S 不锈钢膨胀系数差异较小,使用效果明显优于陶瓷材料,罐体采用金属材料涂层使用寿命延长

由于 310s 罐体腐蚀主要是高温氯化腐蚀和高温硫化腐蚀,为了减缓腐蚀速度,在 310s 罐体使用金属涂层的条件下,试验将 310s 罐体挥发段和还原段的温度均降低 50~100℃,通过 2 个月的生产摸索,在将挥发段温度降至 600℃、还原段温度降至 700℃的条件下,罐体的使用寿命延长至 30~45 d。实践表明,降低炉温不仅延长了罐体寿命,而且未对金属砷产品产量、生产作业周期造成影响。

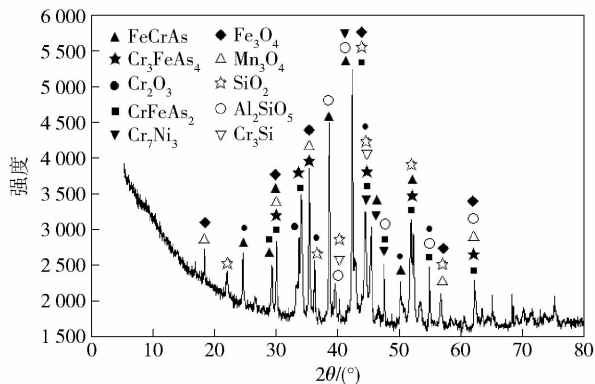
图 3 310S 不锈钢罐体腐蚀部位 X 射线衍射图

从表 4 中可看出,Fe 以单独金属相存在的形式较少,多以 Fe<sub>3</sub>O<sub>4</sub>、FeCrAs、Cr<sub>3</sub>FeAs<sub>4</sub>、CrFeAs<sub>2</sub> 等复杂化合物的形式存在;Cr 以 Cr<sub>7</sub>Ni<sub>3</sub> 形式存在的较少,多数以 Cr<sub>2</sub>O<sub>3</sub>、FeCrAs、Cr<sub>3</sub>FeAs<sub>4</sub>、CrFeAs<sub>2</sub> 等化合物存在。

由表 4 也可看出,Fe、Cr 元素均有不同程度的氧化,说明在腐蚀过程中,部分 O 元素参与了腐蚀,同时 As 在高温条件下向基体内部不断扩散,并与 Fe、Cr 形成新的金属间化合物,这可能是导致 310S 材料强度降低的原因。

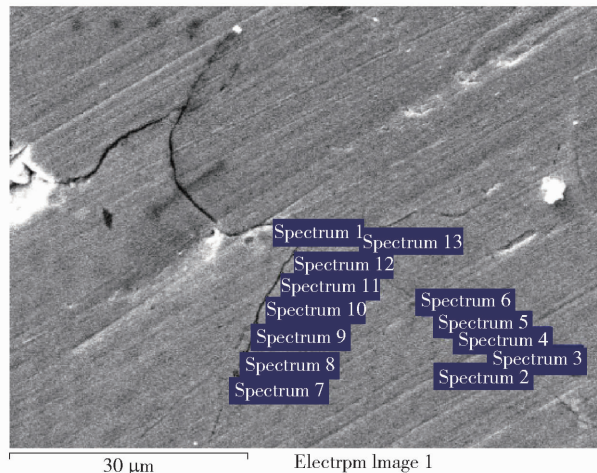
由图 4 和表 5 可以看出,腐蚀截面有众多裂纹,并向基体内延伸;从样点 1、3~5、7~13 的光谱分析结果可知 S、Cl、O、As、Sb 等元素在裂纹内富集,从

图 4 罐体腐蚀面裂纹处能谱图

样点 2、6 的光谱分析结果可知 As 元素在基体内富集,材料腐蚀倾向是 S、Cl、O、As、Sb 等造成的,As 来自生产过程中产生的砷蒸汽向基体内扩散,S、Cl、Sb 为原料引入的。
