# 金属砷生产过程中 310S 不锈钢罐体 腐蚀问题分析与研究

(山东恒邦冶炼股份有限公司, 山东 烟台 264100)

**[摘 要]** 山东某公司生产金属砷采用电热竖罐碳热还原工艺, 生产过程中罐体腐蚀情况严重, 使得金属砷的生产成本居高不下。针对该问题, 此公司对 310S 不锈钢罐体腐蚀机理研究进行了分析, 发现是三氧化二砷中 S、Cl 等杂质元素在高温条件下侵蚀罐体基材表面的氧化膜导致腐蚀开始, 通过采取在 310S 罐体表面镀金属材料涂层, 并降低作业温度等措施, 罐体使用寿命从 8~10 d 延长至 30~45 d, 大大降低了金属砷生产成本。

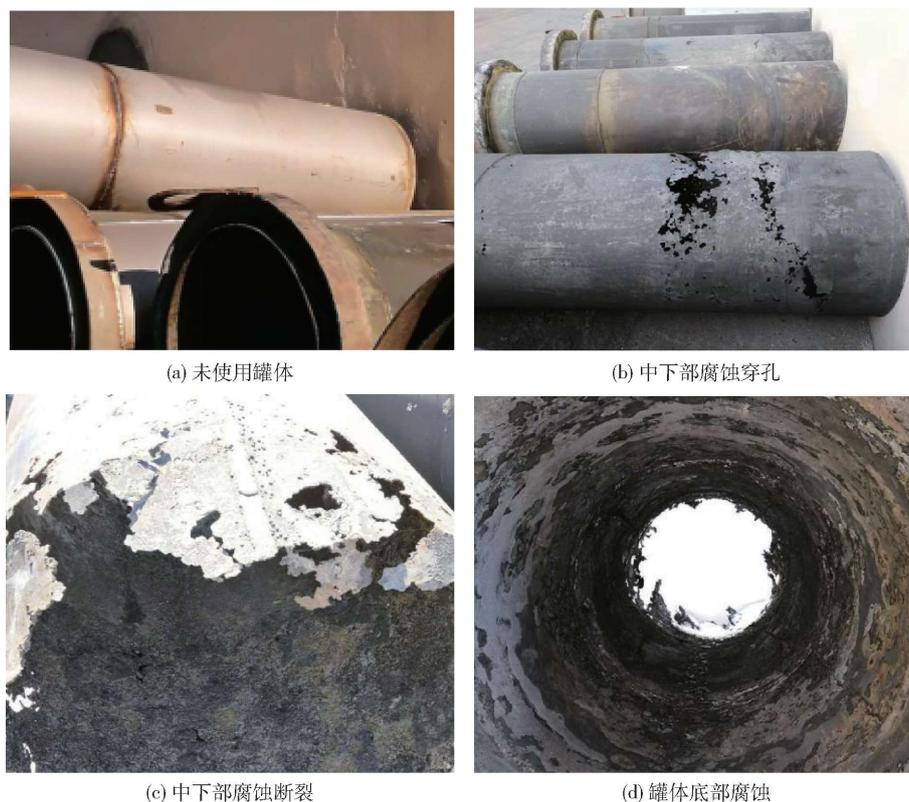
该公司在金属砷生产中, 新罐使用 5~7 炉次后, 罐体腐蚀会非常严重, 腐蚀主要集中在罐体炉算以

下部分, 或从罐体中间断开, 或罐体中间穿孔, 或罐体底部全部被腐蚀, 具体腐蚀情况见图 1。

图1 热强钢310S罐体腐蚀情况

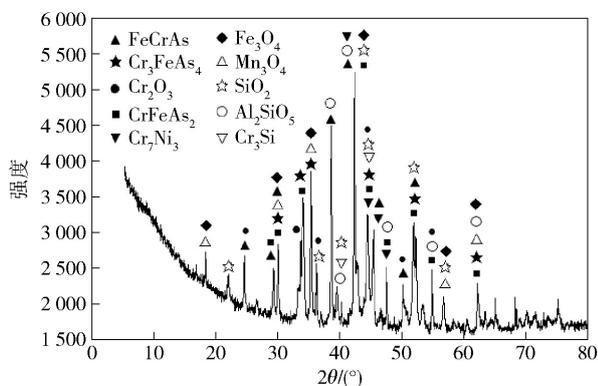
图 3 310S 不锈钢罐体腐蚀部位 X 射线衍射图

从表 4 中可看出,Fe 以单独金属相存在的形式较少,多以 Fe<sub>3</sub>O<sub>4</sub>、FeCrAs、Cr<sub>3</sub>FeAs<sub>4</sub>、CrFeAs<sub>2</sub> 等复杂化合物的形式存在;Cr 以 Cr<sub>7</sub>Ni<sub>3</sub> 形式存在的较少,多数以 Cr<sub>2</sub>O<sub>3</sub>、FeCrAs、Cr<sub>3</sub>FeAs<sub>4</sub>、CrFeAs<sub>2</sub> 等化合物存在。

由表 4 也可看出,Fe、Cr 元素均有不同程度的氧化,说明在腐蚀过程中,部分 O 元素参与了腐蚀,同时 As 在高温条件下向基体内部不断扩散,并与 Fe、Cr 形成新的金属间化合物,这可能是导致 310S 材料强度降低的原因。

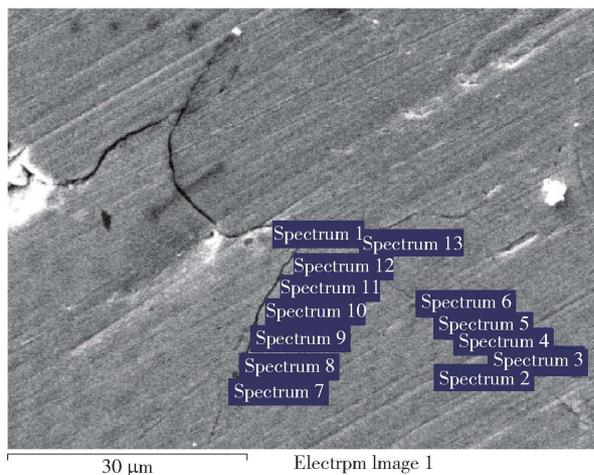
由图 4 和表 5 可以看出,腐蚀截面有众多裂纹,并向基体内延伸;从样点 1、3~5、7~13 的光谱分析结果可知 S、Cl、O、As、Sb 等元素在裂纹内富集,从

图 4 罐体腐蚀面裂纹处能谱图

样点 2、6 的光谱分析结果可知 As 元素在基体内富集,材料腐蚀倾向是 S、Cl、O、As、Sb 等造成的,As 来自生产过程中产生的砷蒸汽向基体内扩散,S、Cl、Sb 为原料引入的。
