S31608 不锈钢弯头在四氯化硅冷氢化工艺中的失效分析

Failure analysis of S31608 stainless steel elbow in silicon tetrachloride cold hydrogenation process

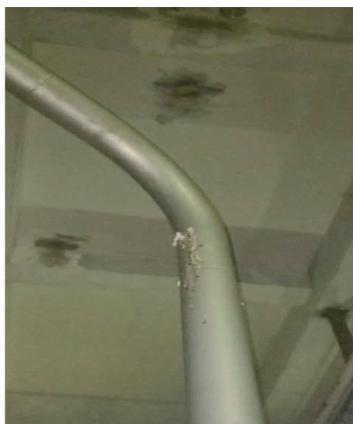
图1 管道弯头泄漏故障现场

本试验在某多晶硅企业的四氯化硅冷氢化生产线上进行, S31608 不锈钢弯头使用部位在氢化反应器出口管道处, 工况条件为: 正常生产温度 140 ~ 200 °C, 压力 2.0 MPa, 气体流量 15 000 Nm^3/h , 介质为气体, 主要成分(摩尔分数)为 H_2 (60%)、 SiHCl_3 (10%)、 SiCl_4 (30%) 等, 并含有一定量的细硅粉(30 ~ 100 目)。冷氢化系统运行 30 ~ 60 d 后, 管道弯头处会出现物料泄漏现象, 弯头表面出现轴向和径向裂纹。管道弯头泄漏故障见图 1, 弯头裂纹打磨后见图 2。

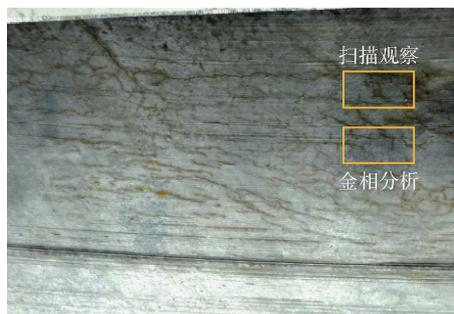
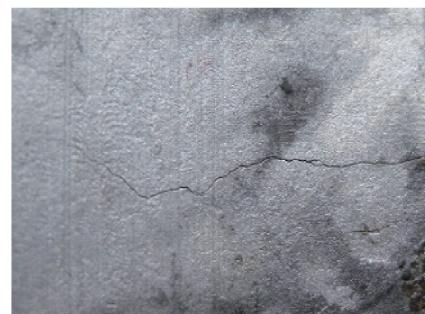
图3 弯头裂纹外观形貌图

从图3可以看出,弯头内壁裂纹主要呈径向分布,裂纹较细,部分径向裂纹有分叉现象,内壁未发现明显腐蚀坑,弯头外壁未发现肉眼可见裂纹,局部区域有摩擦、磕碰迹象。而从单个裂纹形貌可以看出,裂纹形态不规整,延伸长度较长,而且局部也有

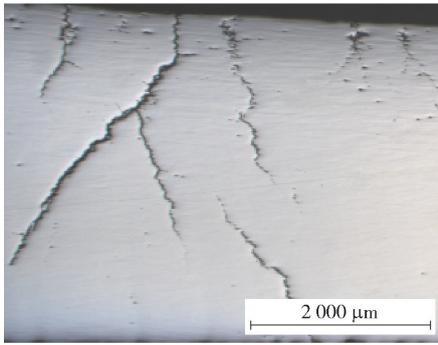
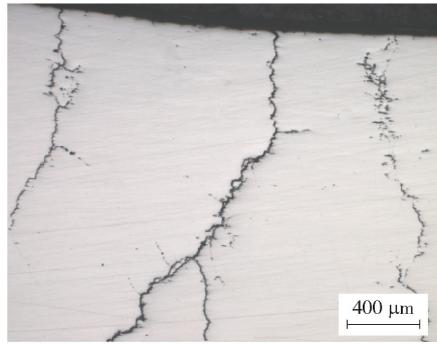
图 4 裂纹金相形貌

抛光态形貌。抛光态宏观形貌如图 4(a) 所示, 裂纹宏观走向与弯头壁厚方向垂直, 且可推断裂纹由内

壁向外壁扩展, 呈树枝状分布; 由图 4(b) 可知, 裂纹尖端存在较明显的分叉。

抛光态形貌和侵蚀态形貌分析表明, 试样夹杂物、晶粒度未见异常。裂纹宏观走向与弯头壁厚方向垂直, 由内壁向外壁扩展, 并且裂纹呈树枝状分布, 裂纹尖端存在较明显的分叉, 属于典型的应力腐蚀裂纹特征^[5]。侵蚀后观察裂纹主要呈沿晶 + 穿晶混合扩展。金相组织为形变奥氏体, 晶界上有粒

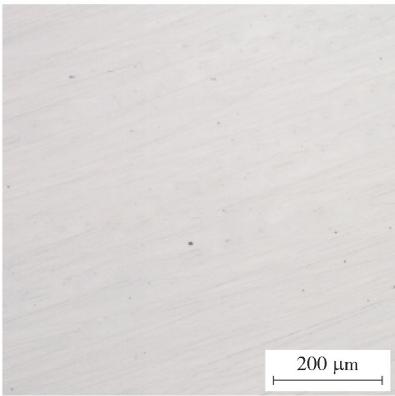
图 5 夹杂物(100 倍)

参照 GB/T 10561—2005《钢中非金属夹杂物含量的测定标准评级图显微检验法》附录 A(规范性附录)的 A、B、C、D 和 DS 夹杂物的 ISO 评级图, 对弯管横截面进行夹杂物评定, 夹杂物形貌如图 5 所示, 评定结果见表 2。分析结果表明, 夹杂物含量不高。

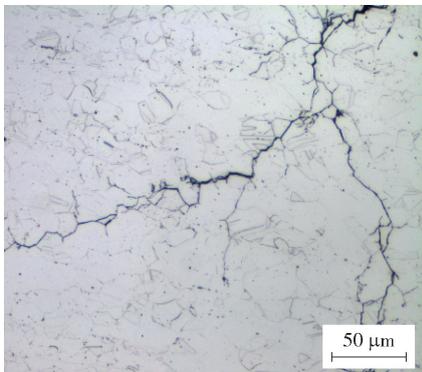
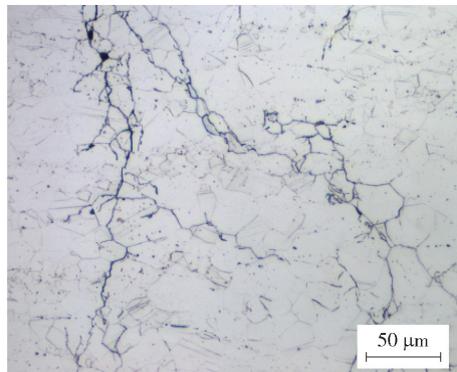
图 6 裂纹形貌

经王水腐蚀后, 在 ZEISS Observer. Z1m 金相显微镜下观察试样侵蚀态形貌, 裂纹主要呈沿晶 + 穿晶混合扩展, 形貌如图 6 所示。

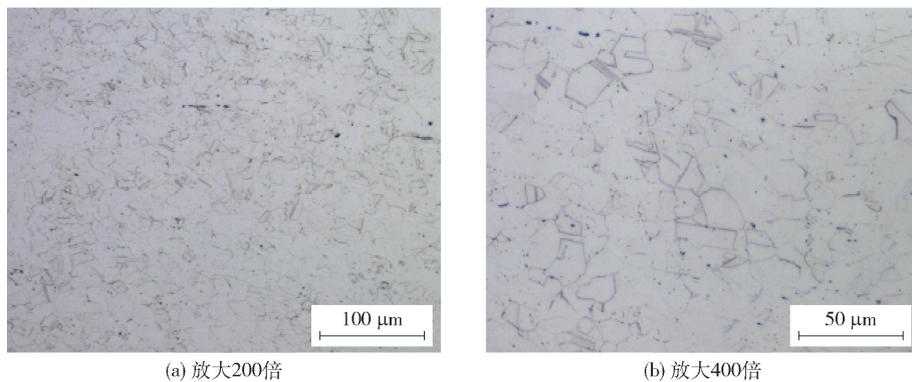
图7 金相组织

金相组织为形变奥氏体, 晶界上有粒状物($Cr_{23}C_6$)析出, 晶粒度为 10.0 级, 见图 7。

晶界上 Cr_{23}C_6 的析出,使晶粒边界附近区域形成贫铬区,弱化晶界,当与含氯离子等腐蚀介质接触时,就会引起微电池腐蚀,导致沿晶形貌的应力腐蚀裂纹。此外,研究表明,形变对奥氏体不锈钢的耐蚀性能尤其是应力腐蚀有较大的影响,形变奥氏体不仅加快应力腐蚀裂纹的形核,而且它的选择性溶解促进了裂纹的扩展。因此,弯头中的形变奥氏体对应力腐蚀开裂具有一定的促进作用。

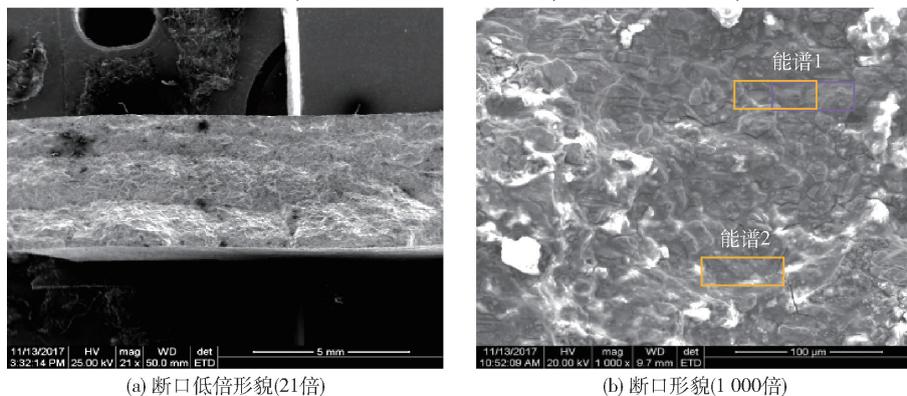
图8 断口形貌

将人工打开后的断口在 FEI Quanta 650FEG 扫描电子显微镜(SEM)下观察,低倍形貌见图 8(a)。由图 8(a)可看出,整个断口大部分区域被腐蚀产物覆盖,没有明显的塑性变形特征,局部区域腐蚀产物发生龟裂现象,见图 8(b)。对腐蚀产物进行能谱分析(图 9),除了基体元素和杂质元素外,还含有 O、

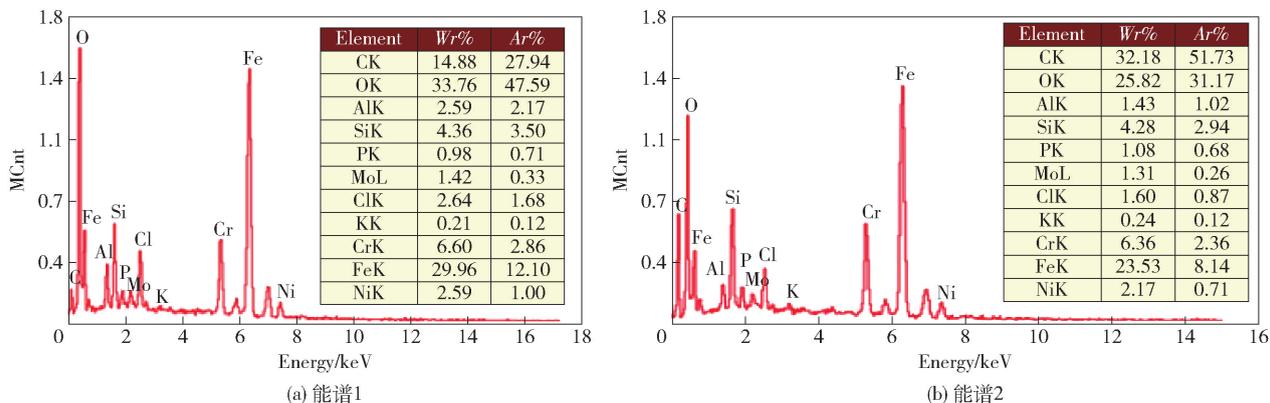
图9 能谱

Cl、P 元素,腐蚀产物主要成分为氧化物。由此可见,造成弯头腐蚀的介质含有 Cl 和 P 元素。

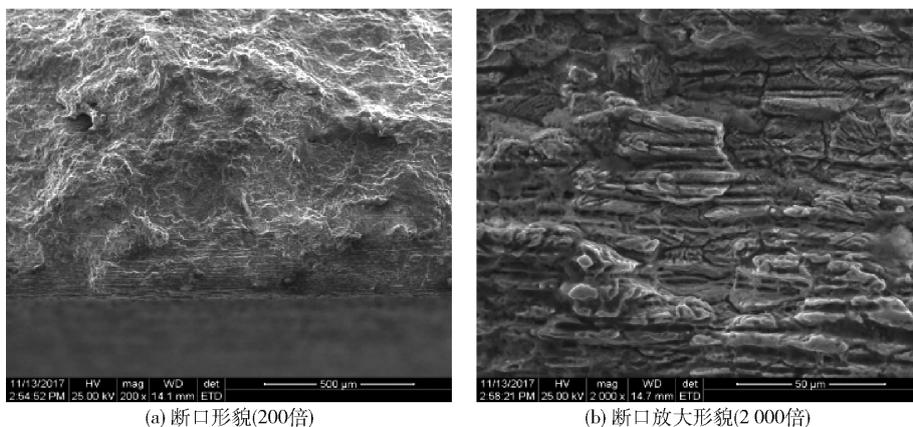
图10 断口形貌

断口经超声波和毛刷清洗后再次在扫描电子显微镜下观察,低倍形貌见图 10(a)。局部区域可见明显沿晶断裂特征,晶界面上有明显滑移特征,见图 8(b)。观察整个断口,未发现人工撕裂韧性特征。送检弯头金相组织为形变奥氏体,扫描观察断口时可见滑移线,说明该弯头存在一定的变形,并且有较大的加工残余应力。
