典型城镇污水处理厂地块土壤污染状况调查

[摘要] 本文以某城镇污水处理厂为研究对象,通过资料收集、人员访谈、现场踏勘等手段,分析与判断产污环节和污染途径,得出地块需要开展第二阶段土壤污染状况调查的结论。第二阶段调查共布设土壤监测点11个、地下水监测点4个以及各池体存水监测点7个。将上述样品检测结果与所选筛选值对比可知,土壤中各指标均未超过筛选值。地下水的超标因子是总硬度、锰、溶解性总固体和硫化物,但并非地块特征污染物指标。池体内存水存在部分指标超标情况,但土壤和地下水监测数据表明存水未出现泄露的情况。依据相关规范,该地块不需要再作进一步调查,土壤污染状况调查工作结束。

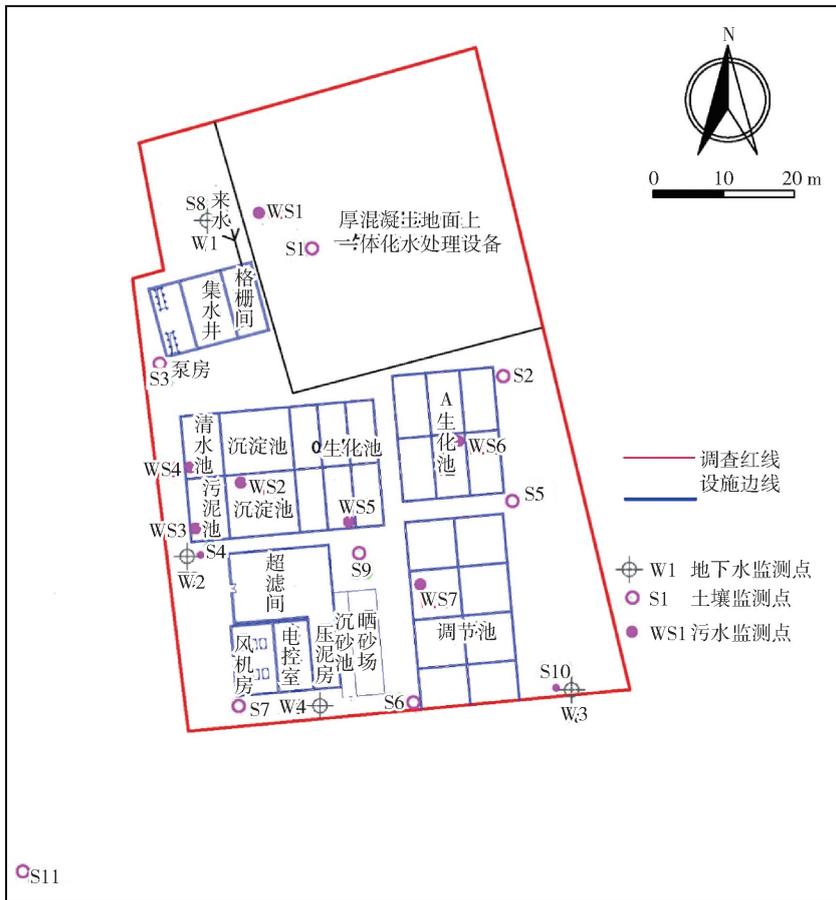
图1 地块各工艺分布及布点图

采用专业判断法^[6]在重点关注区域进行土壤采样点的布设。污水的运行轨迹为进水→泵房→格栅间→集水井→调节池→A生化池→O生化池→沉淀池→污泥池→清水池→外排。每个处理单元均存在污水泄漏的可能,因此在每个处理单元内部或尽量接近且在污染物迁移的下游方向布置土壤采样点。

为调查地块水文地质情况及地下水污染水平,共布设4口地下水监测井,地块上游(西北)布设1口监测井,下游三个方向(西南、南、东南)布设3口监测井。地下水监测井考虑重点池体位置,以判断池体是否存在泄漏情况;监测井深度及筛管位置根据现场水文地质情况确定。4口监测井深度约为17 m,筛管深度在12~15 m。

地块各工艺分布及检测布点如图1所示。
