基于三维激光扫描的尾矿库变化监测及稳定性分析

Monitoring and Stability Analysis of Tailings Pond Changes Based on 3D Laser Scanning

摘要:本文以金属非金属矿山可视化安全监测专项为依托,利用三维激光扫描技术对米易万年沟尾矿库进行安全监测,对2021年1月到2022年12月的库区进行了扫描监测。结果表明:现状干滩长度524.555 m,万年沟尾矿库万年沟库区面积增加14.5万m²,堆积坝高由1579.249 m增加至1589.09 m共增加9.841 m,筑坝速率为4.9205 m/a;新增堆排尾砂约1265.7万m³,堆排速率为660.365万m³/a;尾矿库总库容较大,筑坝速率、堆排速率较快,为防止溃坝带来的严重后果,运用了三种极限平衡法,其计算结果表明尾矿库目前处于稳定状态。

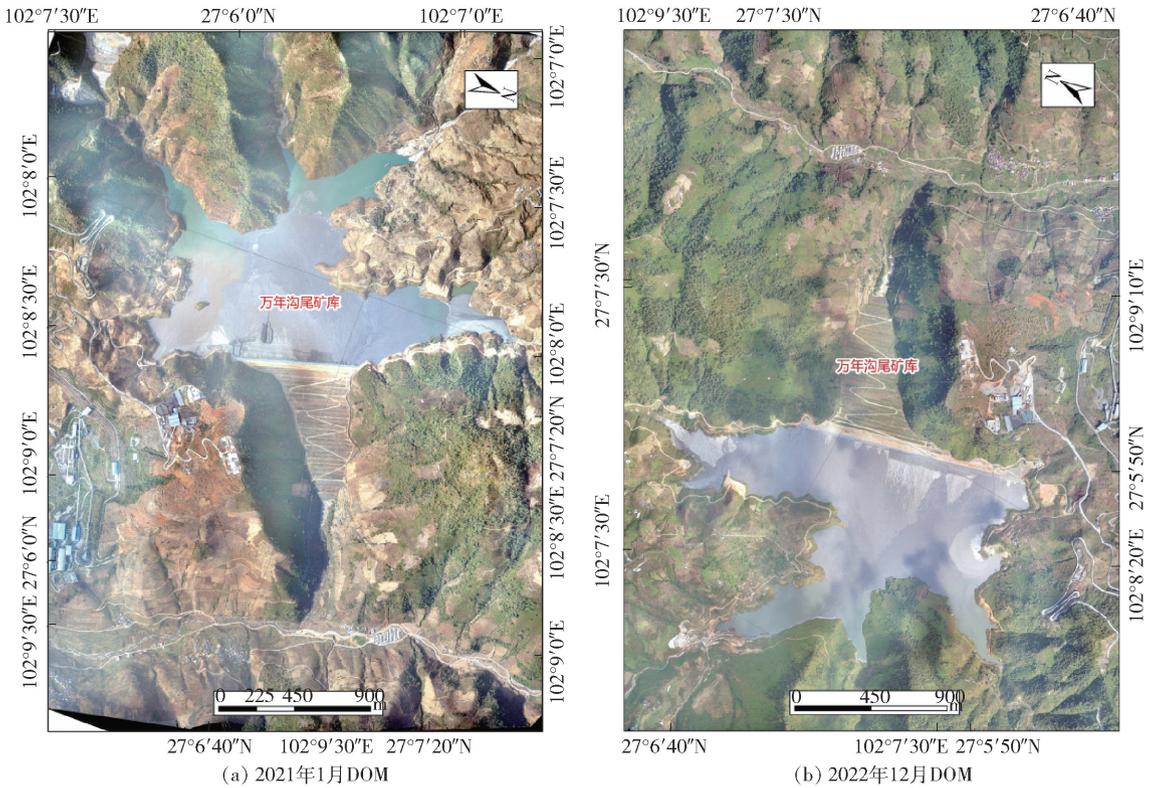
图1 万年沟尾矿库 DOM 与 DEM

经过 2022 年 12 月的实地考察,完成了 2 架次的飞行,飞行面积达到了 23.758 km^2 。为了确保飞行的准确性,在尾矿库库区设置了像控点(GCP),并结合 Pix4Dmapper 对其进行了坐标校正。并结合 2021 年 1 月的飞行数据,最终得到了尾矿库的数字正射影像,具体如图 1 所示。

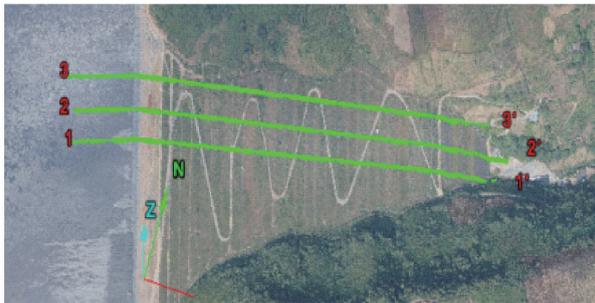
图2 坝体关键参数提取剖面布置图

基于三维激光点云数据,由于尾矿库库区面积大,堆积坝高,本次参数提取共布置了三条平行的提取坝体关键参数信息的剖面,并获取现状最小干滩长度测量数据,得到尾矿库坝体各项关键参数,剖面布置如图2所示。

初期坝和堆积坝的总外坡比(1:3.3、1:4.8)均小设计中初期坝和堆积坝的总外坡比(1:1.8、1:5.0)。除正在堆筑的1590 m平台和堆积坝设计标

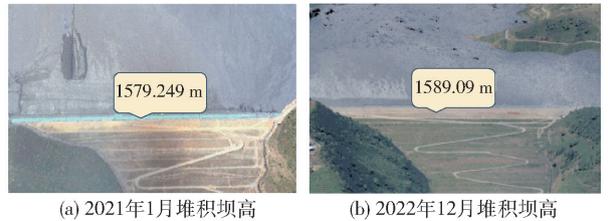
图3 堆积坝高变化

高1450 m、1455 m、1465 m、1475 m、1510 m、1545~1560 m、1575~1585 m平台外,其他台阶外坡比均大于对应的设计值。目前,万年沟尾矿库的干滩长度已经达到了524.555 m,这个数字大大超过了二等库的最低要求100 m,具体如图3、图4所示。

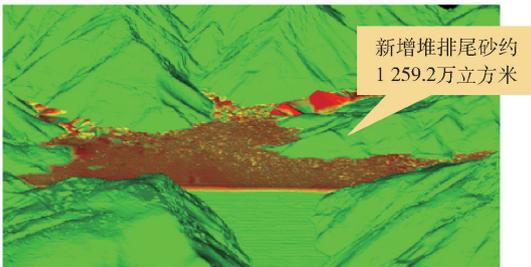
图5 万年沟尾矿库新增堆排尾砂

内一些特定要素的变化情况和尾矿库的安全运营状况。主要对比方法是在两期无人机正射影像图上进行筛查与辨识,得到尾矿库排洪设施、堆积坝高、坝体缺陷、库区上下游建筑物等要素的变化情况。经过对比具体变化结果如下:万年沟库区面积增加14.5万 m²,堆积坝高由1 579.249 m增加至1 589.09 m共增加9.841 m,筑坝速率为4.920 5 m/a;新增堆排尾砂约1 265.7万 m³,堆排速率为660.365万 m³/a,具体如图5所示。

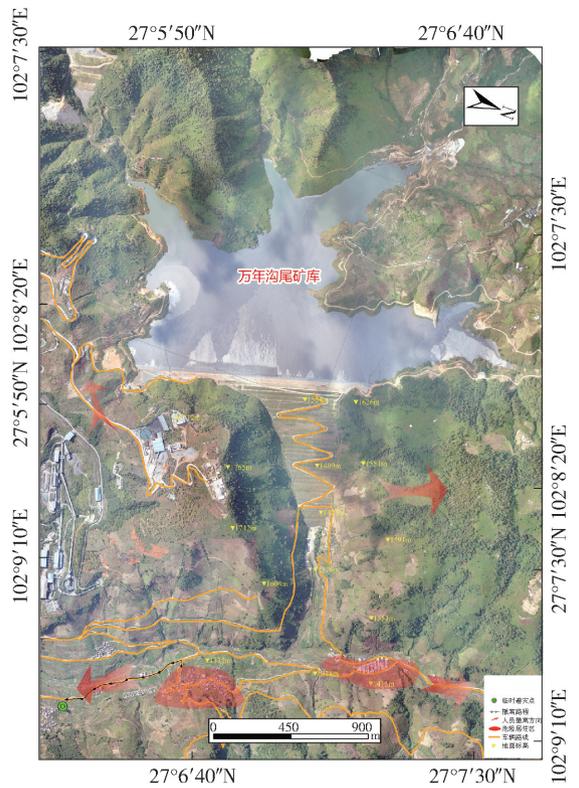
图6 逃生路线图

出于节省工程资金的角度考虑,一般情况下尾矿库都建立在距离厂区较近的范围内,在这种情况下,尾矿库的位置有的靠近公路或铁路,有的靠近河流,还有的尾矿库库区下游存在居民点。对于万年沟这样的大型尾矿库而言,坝体一旦失事发生溃坝,会给下游人民的生命和财产造成灾难性的损失。因此,据万年沟尾矿库周边三维数据反馈信息,结合尾矿库周边居民和道路分布情况,绘制尾矿库逃生路线图,万年沟尾矿库上游人员沿公路朝库区左右两边进行撤离,库区下游民众沿公路朝左右两边撤离,具体撤离路线和方向如图6所示。

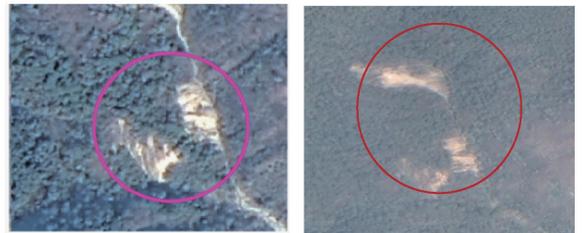
图7 库区上游隐患点

灾害的突发通常造成严重的后果,对库区的周边环境进行调查,监测可能存在的隐患是有必要的。因此,本文对比了2021年2月至2022年11月的高分影像图,具体如图7所示。在新一期的影像图中发现该处植被明显减少,在强工况降雨条件下可能发生滑坡和泥石流物源。

(a) 2021年1月影像

(b) 2022年12月影像

库区在夏季易出现强暴雨,容易造成山地滑坡,引发溃坝,应该对植被明显减少区域进行复垦,预防灾害发生。

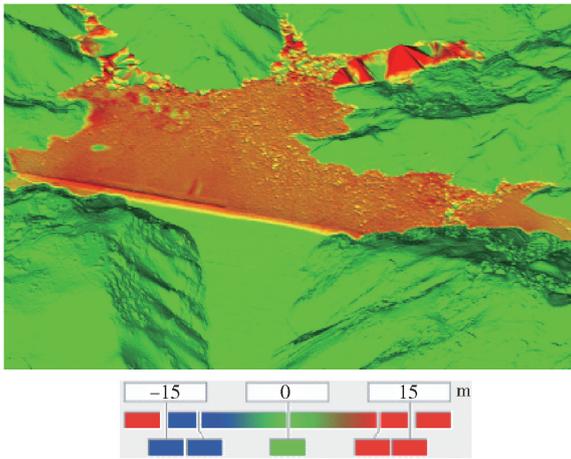
图 8 尾矿库 DEM 叠加分析结果

将万年沟尾矿库 2021 年 1 月与 2022 年 12 月两期 DEM 数据进行叠加分析,具体如图 8 所示。从图中可以看出,除了尾矿库新增加的尾矿堆排部分,尾矿库坝体颜色统一,表明在这段时间之内尾矿库没有发生明显的变形^[22]。

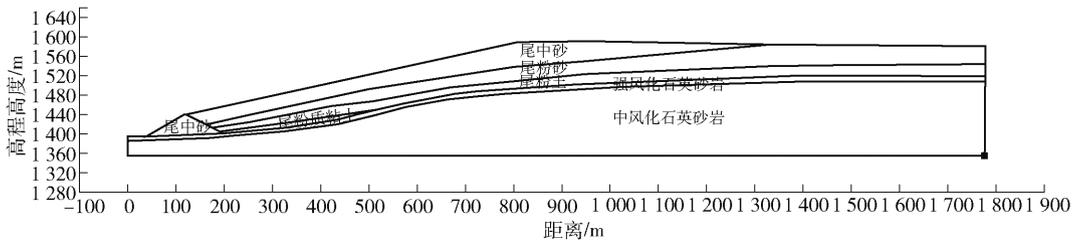
图 10 计算剖面概化

2022 年 12 月,四川省安全科学技术研究所完成的三维激光扫描和无人机航测数据,以及《岩土工程勘察报告》(2015 年 2 月),为尾矿库初期坝、堆积坝的坡度、高程、干滩等提供了重要的参考依据,同时,根据周边尾矿库资料及区域地质资料,对原始地形、地层划分进行了相应的调整。图 10 所示为选取计算剖面的地层概化图。

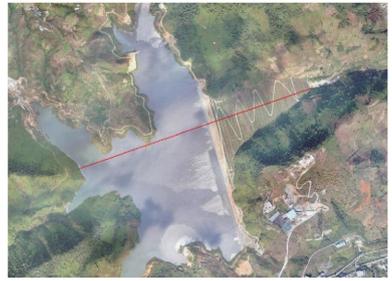
图 9 计算剖面选择

根据尾矿库地下水渗流场和最不稳定剖面特征,并结合本次尾矿坝稳定性分析的目的,选取通过堆积坝、初期坝坝底、并顺冲沟延展的剖面作为本次的计算剖面,具体如图 9 所示。

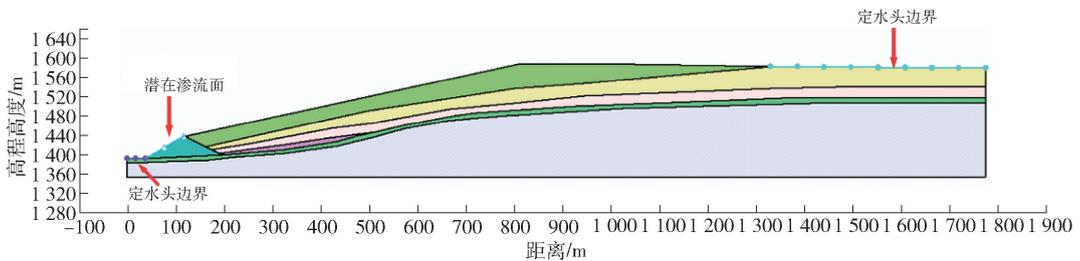
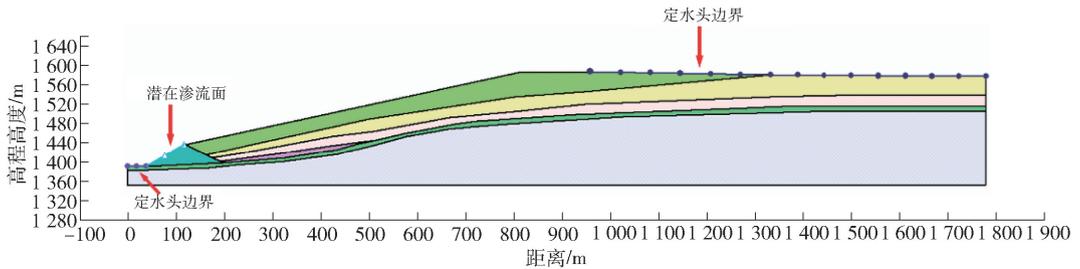
图 11 边界条件选取

取尾矿坝上下游水位以下的坡面为第一类边界(定水头边界)。上游边界设置分两种情况,分别为 ①正常运行:现状干滩长度为 524.555 m,故设置正常运行水位为现状最小干滩长度时水位,即 1 584.421 8 m;②洪水运行:尾矿库现状尾矿坝堆积高度为 149 m,根据《尾矿设施设计规范》(GB 50863—2013)中二等尾矿库等别和最小干滩长度的规定,设置洪水运行水位最小干滩长度为 100 m 时水位,即 1 591.049 m。具体如图 11 所示。

(a) 正常运行渗流边界条件

(b) 洪水运行渗流边界条件

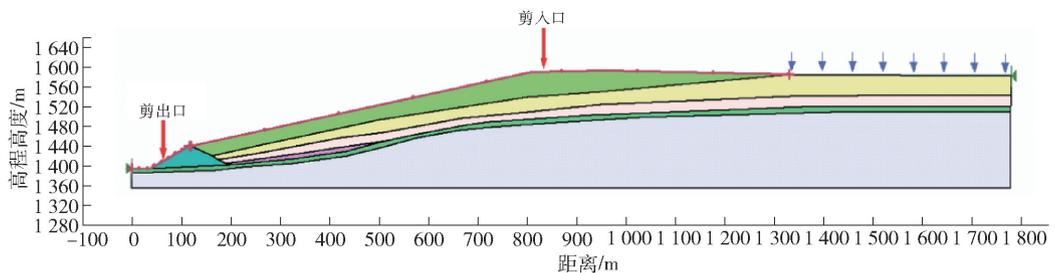
图 12 剪入剪出口设置示意

本次稳定性分析中采用剪入剪出口方法定义滑面,计算获得合理的滑面和安全系数。在指定出入口之后,SLOPE/W 将出入口线上的各一点连成一条

直线,在通过这条直线中点的垂线建立一个半径点,这就形通过这个圆的圆心和半径,就可试算出最不稳定滑面、稳定性系数等。本次分析剪入剪出口设置如图 12 所示。

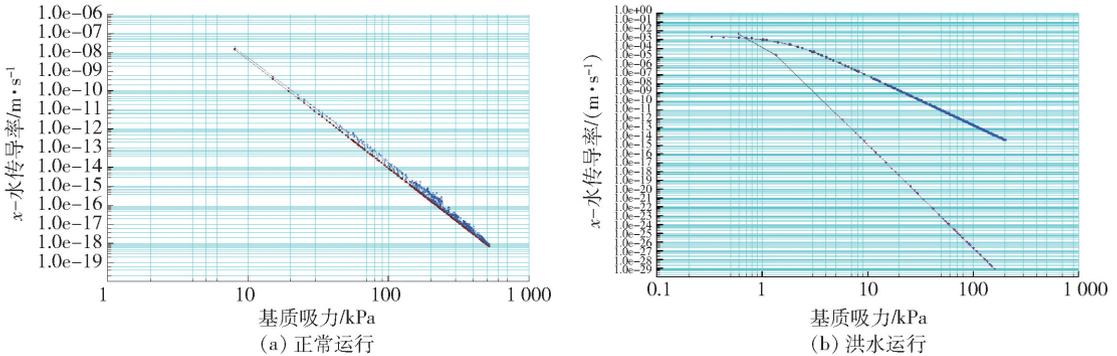
图13 计算收敛性

靠可信。检查方式为完成渗流计算后,绘制参数设置中输入的渗透函数曲线和软件计算渗透函数曲线,当这两条曲线重合时,说明计算结果为收敛解。

图13所示为计算收敛性,输入和计算渗透函数曲线重叠度较高,说明模型参数选择适当、边界条件设置正确,计算浸润线结果可信可靠。

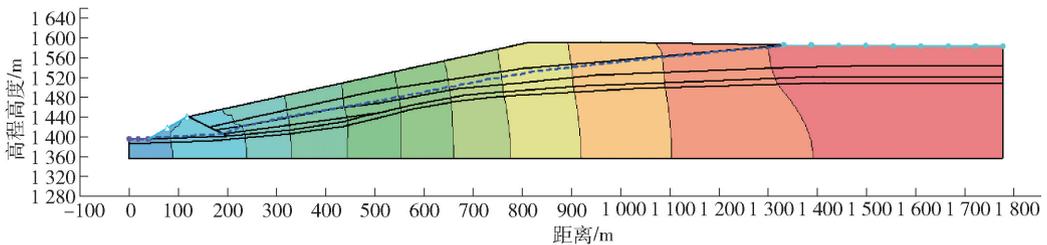
图14 正常运行浸润线计算结果

通过建立尾矿坝二维模型,可以计算出在①正常运行和②洪水运行条件下尾矿浸润线的分布

情况,并将其结果展示在图14和图15中。统计各级子坝距浸润线距离(即浸润线埋深),结果见表3。

经过重新测量,目前的尾矿库堆积坝的顶部海拔 1589 m,初期海拔 1440 m,因此可以得到坝高 149 m。按照《尾矿设施设计规范》(GB 50863—2013)的要求,堆积坝的坝高为 $100\text{ m} < H = 149\text{ m} < 150\text{ m}$,其最低的渗透深度为 6~8 m。根据这个模拟结果,万年沟尾矿库的浸润线埋深既能够符合日常

使用的标准,也能够应对洪水的挑战,而且还具备相当的剩余空间。

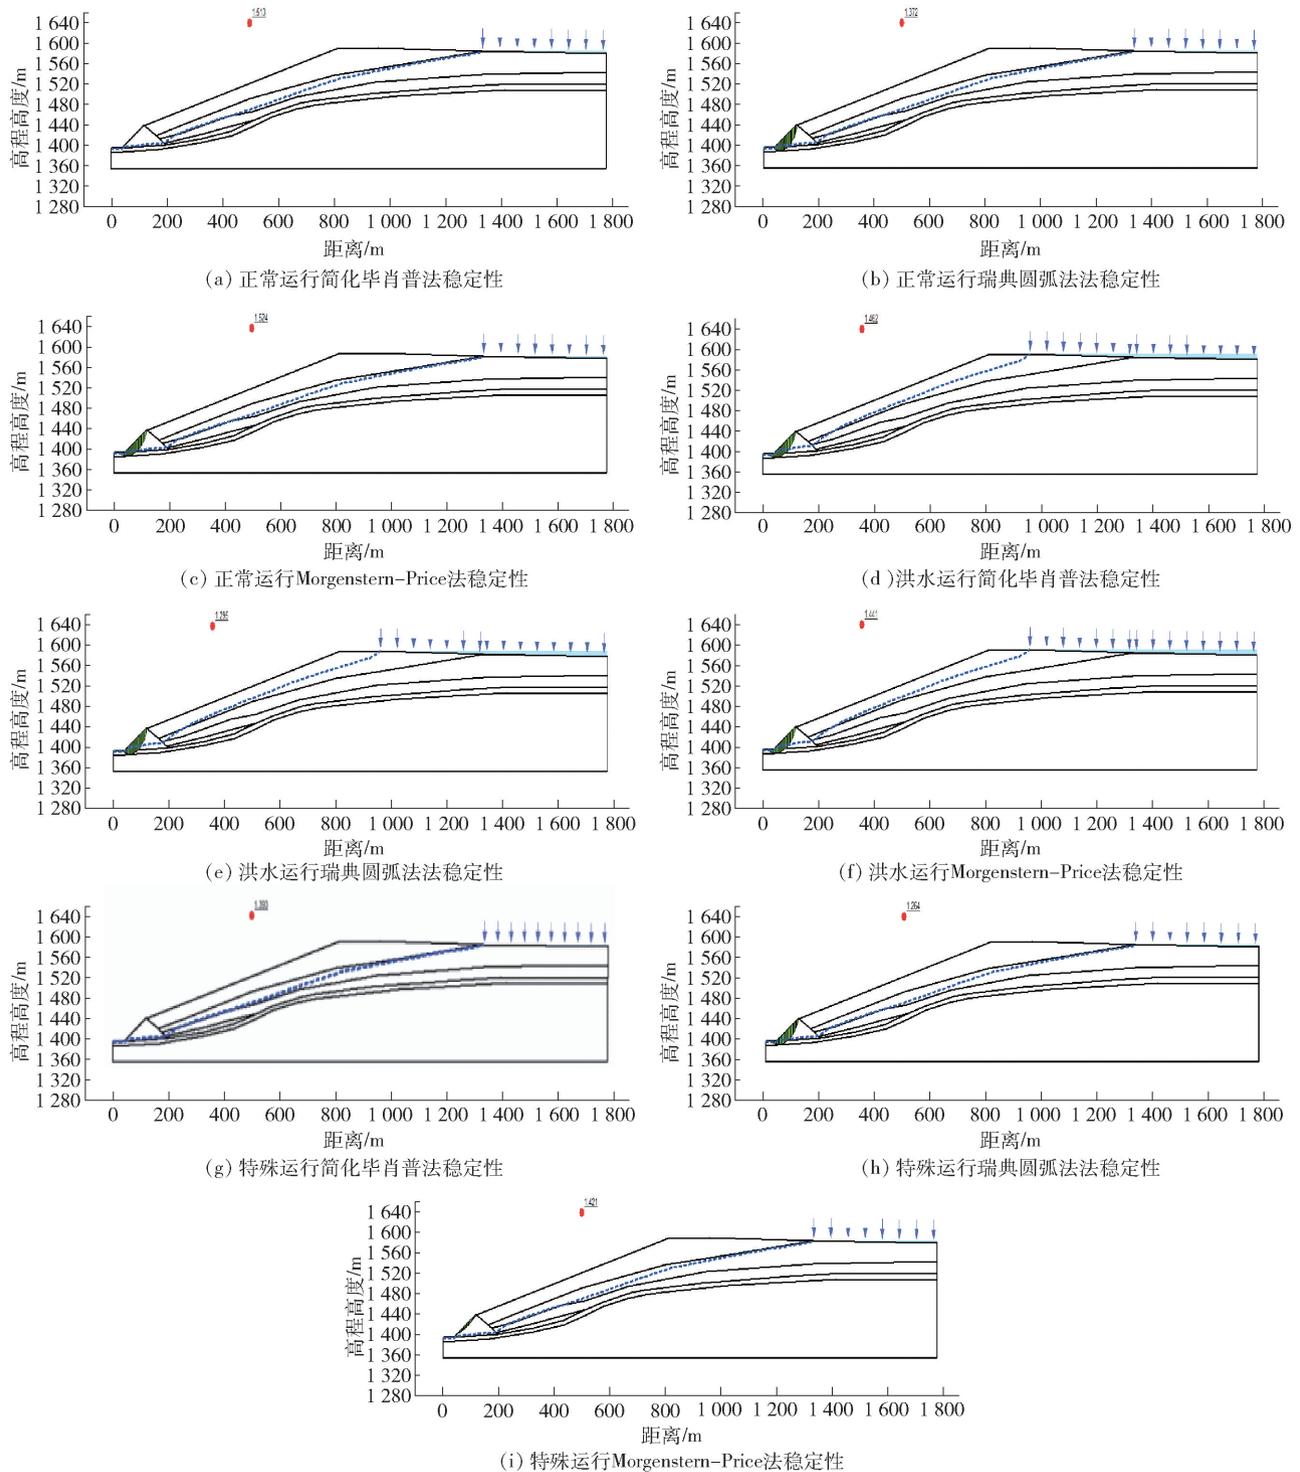
图 16 稳定性计算结果

通过综合考虑初期坝与堆积子坝的 3 种不同情形,即①正常运行;②洪水运行;③特殊运行,可以使用简化毕肖普法、瑞典圆弧法以及 Morgenstern-Price

采用简化毕肖普法计算出①正常运行;②洪水运行;③特殊运行工况条件下,安全系数大于规范要求,且有一定的安全余量。采用瑞典圆弧法计算出①正常运行;②洪水运行;③特殊运行工况条件下,安全系数大于规范要求,但安全余量较小。Morgenstern-Price 法计算安全系数,没有相关标准规定稳定性判定依据,结果供相关单位参考。综上所述,判定在此模型设置条件下万年沟尾矿库在①正常运行;②洪水运行;③特殊运行工况属于稳定状态。
