# 锌冶炼沸腾焙烧炉炉顶内衬保护性维修方法的研究与应用

**[摘要]** 锌冶炼 109 m<sup>2</sup> 流态化沸腾焙烧炉炉顶有局部耐材剥落, 炉顶的稳定性和安全性存在极大的隐患, 采用局部保护性维修方法, 维修后炉顶结构稳定, 运行安全可靠。本次维修解决了锌冶炼焙烧炉使用过程中, 破损炉顶内衬不能及时局部维修的技术难题, 为锌冶炼行业提供一种锌冶炼焙烧炉炉顶内衬的维修方法, 可在行业内推广应用。

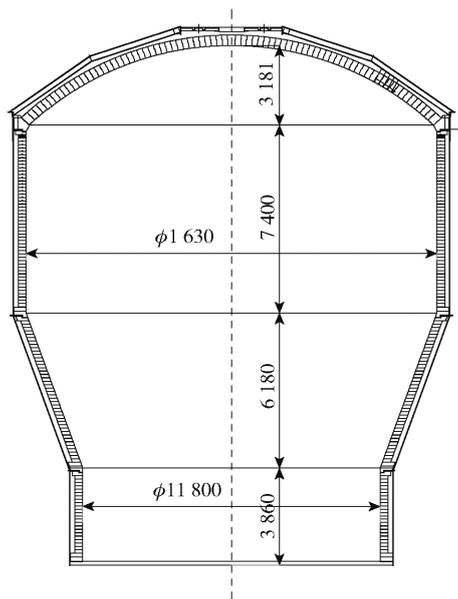
图 1 焙烧炉剖面图

109 m<sup>2</sup> 流态化沸腾焙烧炉为筒形结构体, 由焙烧室、炉床、烟气出口、炉顶等部份构成。其中焙烧室由直径(尺寸)不同的三段构成, 下段、上段为圆柱体(包括烟气出口), 中段为锥体, 炉顶为球冠拱顶, 如图 1

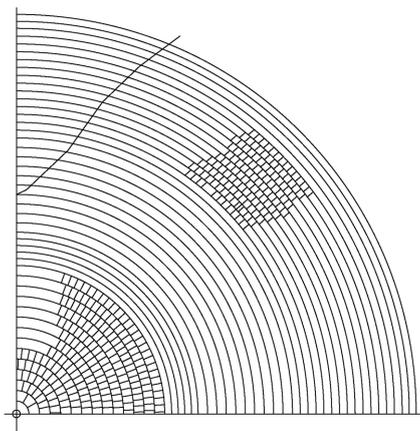
图2 焙烧炉顶平面图

炉顶采用环形砌筑方式, 共计 39 环, 每环均不打锁砖, 仅在炉顶中心由锁砖锁定, 分环采用湿砌, 环与环之间由炉顶异形砖相互承重, 炉顶构造为: 炉膛受热面为 420 mm 厚高铝质耐火砖, 重 260 t。其上面是 40 mm 厚密封耐热混凝土和 30 mm 保温抹灰层, 重 40 t。炉顶结构形式具体如图 2、图 3 所示。
