# 金属砷生产过程中 310S 不锈钢罐体 腐蚀问题分析与研究

(山东恒邦冶炼股份有限公司, 山东 烟台 264100)

**[摘 要]** 山东某公司生产金属砷采用电热竖罐碳热还原工艺, 生产过程中罐体腐蚀情况严重, 使得金属砷的生产成本居高不下。针对该问题, 此公司对 310S 不锈钢罐体腐蚀机理研究进行了分析, 发现是三氧化二砷中 S、Cl 等杂质元素在高温条件下侵蚀罐体基材表面的氧化膜导致腐蚀开始, 通过采取在 310S 罐体表面镀金属材料涂层, 并降低作业温度等措施, 罐体使用寿命从 8~10 d 延长至 30~45 d, 大大降低了金属砷生产成本。

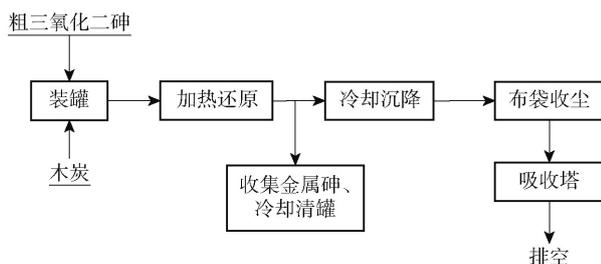
图2 金属砷生产流程简图

电热竖罐碳热还原工艺的主要生产流程包括原料和辅料装罐、加热还原、冷却沉降及冷却清罐四个主要步骤,其流程简图如图2所示。

生产过程为间隙性作业,每炉次生产周期约30~36h,其中装罐完成后加热20h,然后取出结晶器和罐体进行自然冷却,冷却8~10h至室温后,人工清理结晶器中金属砷产品和罐内残渣,此后重复以上生产步骤。

罐体被频繁地升温、降温和敲打清理,降低了其使用寿命。在交替的升、降温下,310S材料的内部与表面会产生较大的热应力,同时频繁的敲击也会破坏材料内部的晶格结构,从而降低了310S材料整体的抗热震性能和韧性。
