大型内压缩流程空分装置水分冻结故障的分析与处理

[摘要] 通过分析空分装置的两次故障,揭示了水分进入空分装置带来的严重后果和危害性。本文详细论述了故障排查和分析的全过程,最终找到液泛事故原因为增压膨胀机空气冷却器的换热管泄漏,水分进入空分装置,导致板式换热器高压空气通道被堵,板式换热器换热能力严重不足。根据故障原因,对增压膨胀机空气冷却器安全运行提出了合理化建议和预防措施。

Analysis and Treatment of Water Freezing Fault in Large Internal Compression Process Air Separation Facility

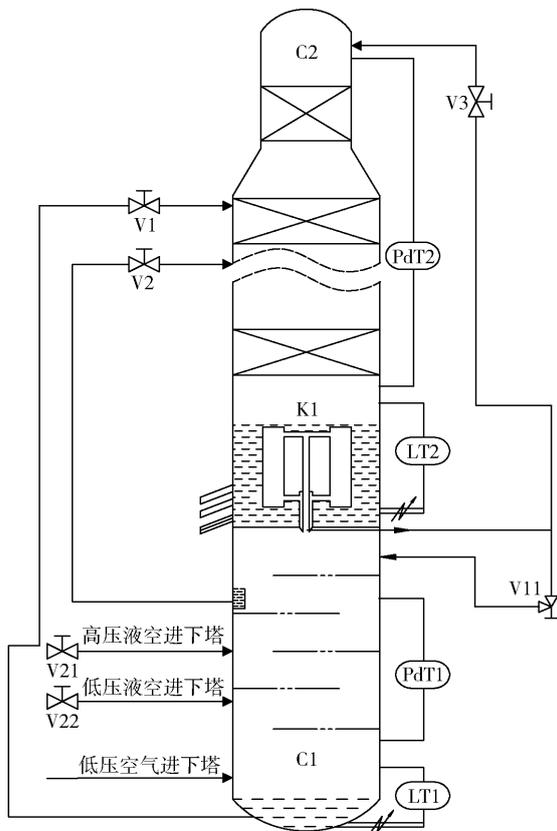
图1 空分工艺流程

空分工艺流程如图 1 所示,低压空气从下塔下部进入然后逐步上升,与通过高压液空节流阀、低压液空节流阀进入下塔的高压液空和低压液空,及回

流的液氮等下落液体在筛板层进行逐级传热,在下塔底部得到富氧液空,在下塔上部得到高纯度液氮。下塔的物料通过富氧液空节流阀、污液氮节流阀、液氮空节流阀送往上塔填料层,在重力作用下与通过主冷换热器汽化上升的氧蒸汽进行气液交换,在上塔下部得到纯度合格的液氧,在上塔上部形成纯度合格的氮气,完成空气分离。

C1 - 下塔; C2 - 上塔; K1 - 主冷换热器; LT1 - 下塔液位计; LT2 - 上塔液位计; PdT1 - 下塔阻力计; PdT2 - 上塔阻力计; V11 - 液氮回流阀; V1 - 富氧液空节流阀; V2 - 污液氮节流阀; V3 - 液氮空节流阀; V21 - 高压液空节流阀; V22 - 低压液空节流阀
