72MVA 镍铁电炉检修与改进

[摘要] 缅甸达贡山由中国恩菲设计的两台 72MVA 镍铁电炉, 已完成第一个炉期的大修。一号电炉于 2012 年 8 月烘炉, 2019 年 2 月~5 月停炉检修, 炉期为六年半; 二号电炉 2013 年 5 月烘炉, 2020 年 12 月~2021 年 5 月停炉检修, 炉期为七年半。本文对 72MVA 镍铁电炉大修及设计改进情况进行介绍, 希望能有助于镍铁电炉技术及装备的发展。

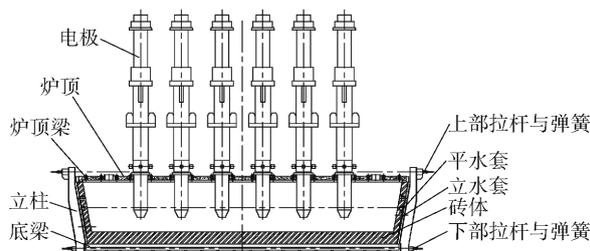
72MVA 镍铁电炉有 6 根 $\Phi 1\ 400\ \text{mm}$ 自焙电极, 炉体为带弹性骨架的矩形炉体。其水平截面为矩形, 垂直截面为倒梯形(如图 1 所示)。炉膛长约 32 m、宽约 9 m、高约 5 m。炉体主要由炉顶、炉壳、砖

图 1 72MVA 镍铁电炉纵向剖面示意图

电炉炉顶呈拱形, 为带水冷炉顶梁的浇筑炉顶。炉墙中部(渣线高度位置)设有平水套, 炉墙下部(熔池位置)设有立水套。电炉炉墙并不垂直, 而是稍向外倾斜。在生产时, 电炉砖体以及炉内炉料和熔体, 会产生向外的膨胀力和静压力。而由弹簧、拉杆、横梁和立柱组成的“整体弹性”骨架会产生一个与之平衡的“束缚力”。这种结构不仅避免了炉体膨胀时因挤压力过大, 对砖体或骨架造成损害; 也有效地限制了炉体膨胀, 保证砖体间始终有一定的挤紧力。这种带弹性骨架的矩形炉体, 具有结构稳定、寿命长的特点。
